Törött ortopédiai implantátumok károsodásanalízise

Failure analysis of broken orthopedic implants

Simon Ágota,¹ Asztalos Lilla²

Budapesti Műszaki és Gazdaságtudományi Egyetem, Anyagtudomány és Technológiai Tanszék, Budapest, Magyarország

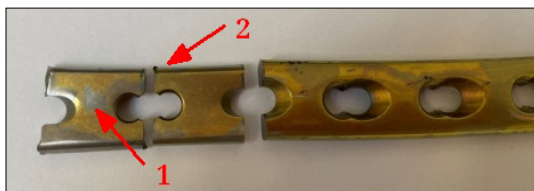
3. ábra. A csont rögzítő lemez disztális része a darabolást követően. A töretfelületet tartalmazó szelét 1-es, a metallográfiai és keménységmérési vizsgálatokhoz használt darab 2-es számmal jelölve

A szemrevételezés eredményeként jól láthatóak voltak az implantátumok felületein a kisebb-nagyobb felszíni karcok, sérülések. Ezek feltehetően az eltávolítás során keletkeztek, és nem függenek össze a károsodással. A lemez esetében szembetűnő volt az eloxált rétegnek a kopása (2. 3. ábra).

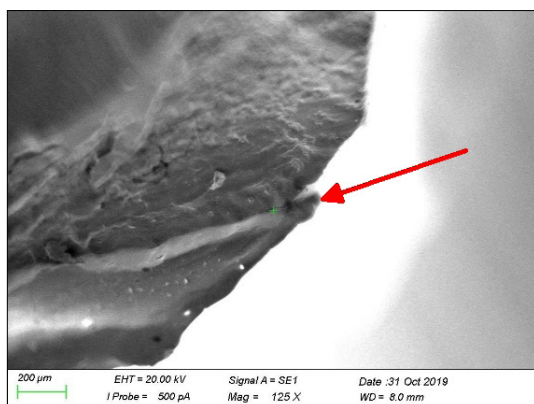
A sztereomikroszkóppal végzett makrofraktográfiai vizsgálat eredményeként jól lehetett látni a fáradásos törés jellemzőit. A töretfelületen csontkérgi maradványok nem voltak beékelődve. A rögzítőlemez esetében a csavarmenetből kiinduló repedésvonalakat lehetett észrevenni (4. ábra). A száraz felületéből feltételezhető, hogy a törés egy hosszabb folyamat volt, a két szár nem egy időben tört el. A lemez egyik szárfelületén képlékeny alakváltozás látható, amely az anyag hosszabb ideig tartó egymáshoz ütődéséből származik, míg a másik szárrészen a fáradásos törésre jellemző repedésterjedés nem látható, sokkal inkább rideg törésre utal (5. ábra).

4. ábra. A csont rögzítő lemez törésfelületei pásztázó elektronmikroszkóppal készített felvételen

A rögzítőlemez esetében a törést elindító repedések a csavarfelületről származtak. A törétfelület fraktográfiai értékeléséből arra lehet következtetni, hogy a két része nem egy időben tört el, mivel az egyik száron nagymértékű képlékeny alakváltozást lehetett megfigyelni, ami betudható a törétfelületek repedésterjedés közbeni folyamatos egymásnak ütközésének. A törést kiváltó ok lehetett egy csontdarabka által kiváltott karcolás, de akár a csavar túlzott befeszítése is. A csípőimplantátum esetében a törést kiváltó ok ismeretlen,

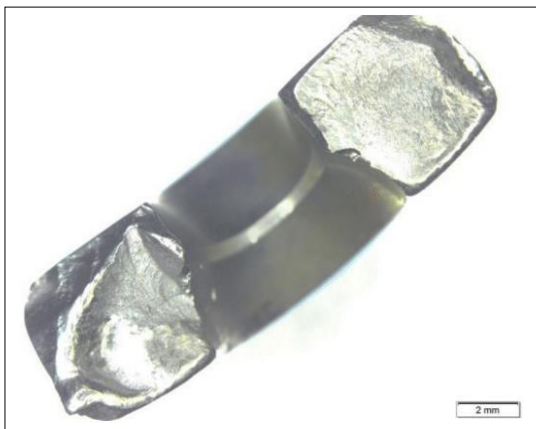
5. *ábra*. A csont rögzítő lemez törésfelületei sztereomikroszkóppal készített felvételen

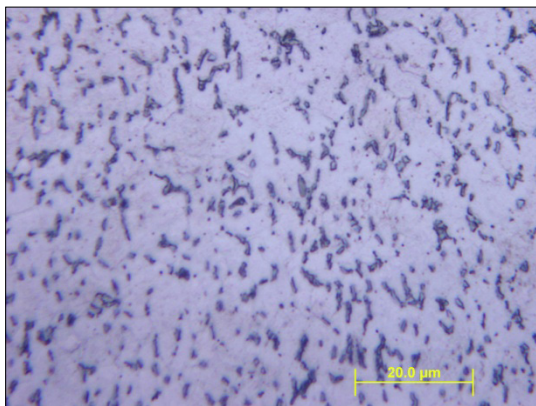
A lemez metallográfiai vizsgálatával megállapítottuk, hogy finomszemcsés, homogén szemcseszerkezete van, és a finom kiválások eloszlása

egyenletesen diszperz (7. *ábra*). A lemezt rögzítő csavart is alávetettük metallográfiai vizsgálatnak. A szemcseszerkezet megegyezett a lemez szerkezetével.

7. *ábra*. A csont rögzítő lemez mikroszerkezete, polírozott állapotú csiszolaton, finom, diszperz kiválásokkal

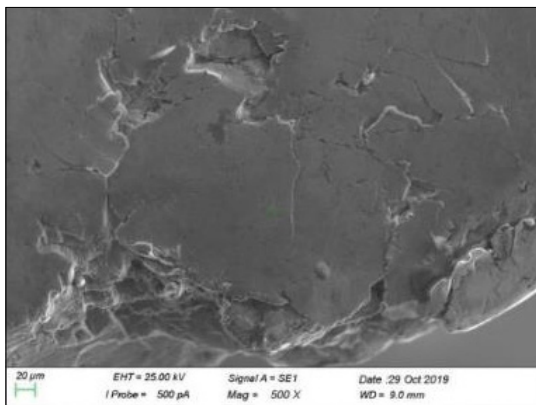
A protézis esetében a törésfelületen több repedést lehetett észrevenni, amelyek a felszínre futottak (6. ábra). Ebben az esetben is a fáradásos törés jellemzőit véltük felfedezni.

6. *ábra*. A protézis törésfelülete elektronmikroszkóppal (jól láthatók a felszínre futó repedések)

de a fáradásos törési károsodás a legvalószínűbb. A felületen észlelt repedések a kiindulási pontjai lehetnek a törésnek. A műtéti beavatkozás közben is sérülhetett a felület, amely hosszú távon, az itt végbement repedésképződés utáni fáradásos repedésterjedéssel az implantátum törését okozta.

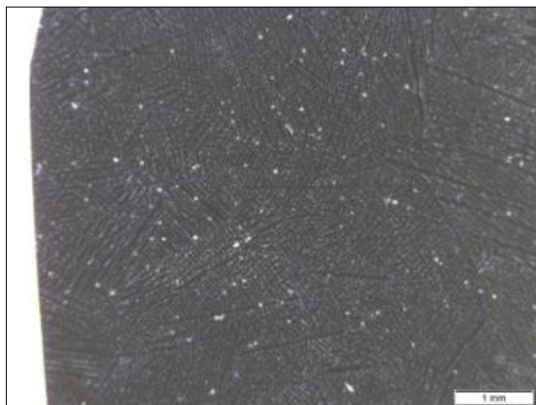
A csípőimplantátum szemcseszerkezete dendrites volt, amely a repedések terjedésének kedvezni képes (8. *ábra*). Az elektronmikroszkópos felvételeken megfigyeltük, hogy a repedésterjedési vonalak a dendritágak között futottak.

8. *ábra*. A csípőimplantátum szárának dendrites szerkezete
