Egy meghibásodott turbófeltöltő károsodáselemzése

Failure Analysis of a Damaged Turbocharger

Dobránszky János

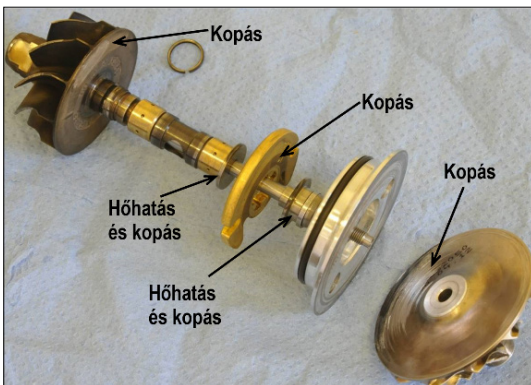
zer fordulaton is működhet. A **3. ábrán** összeszerelve látható a teljes belső szerelvény; az ábrán meg vannak jelölve a vizuális vizsgálattal észlelt károsodási helyek és módok.

A **3. ábrán** látható kopásokból arra lehet következtetni, hogy a turbina mozgó alkatrészeinek forgástengelye megbillent, és emiatt a mozgó alkatrészek hozzáérttek a rögzített vagy álló alkatrészekhez. A lehetséges kopásoknál meg kell említeni a ház ötvényének szemközti felületeivel való érintkezés lehetőségét. Ezt az alkatrészt a károsodáselemzés megrendelője nem adta át vizsgálatra, tehát nincsen róla adat. Mindazonáltal egyáltalán nem kizárt, hogy azok az alkatrészek, amelyek a **2. ábrán** jól láthatóan közel esnek a ház egyes felületeihez, éppen azokkal a felülettel kerültek súrlódási és kopási érintkezésbe.

3. ábra. A turbófeltöltő belső szerelvényei lazán összeszerelt állapotban

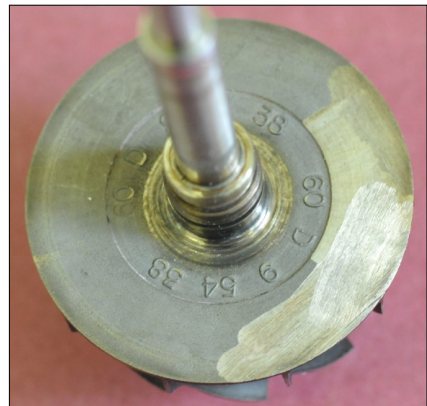
A turbinakeréknek az **5. ábrán** látható sérülése a lapátartó alaplapon szembevetendő. A kopás csak a kör alakú alaplapon kerületének kb. egyharmadára terjed ki, de ott erős. Mivel a felület szinte teljesen tiszta, feltehető, hogy a kopásra vezető

5. ábra. Kopási nyomok a turbinán

üzemzavar után a turbófeltöltő nem vagy csak nagyon rövid ideig üzemelt. A kopási folyamat másik eleme feltehetően a hővédőlemez vagy/és a turbinaház szemközti felülete volt.

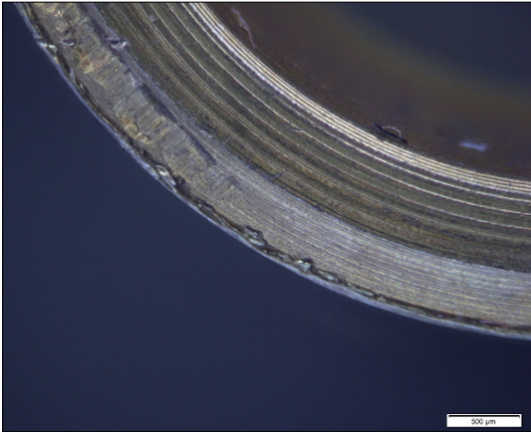
A csapágyperselyek hengeres gyűrűjének homlokfelületén sorjásodás látható (7. ábra).

7. ábra. Sorjaképződési nyomok a csapágyon

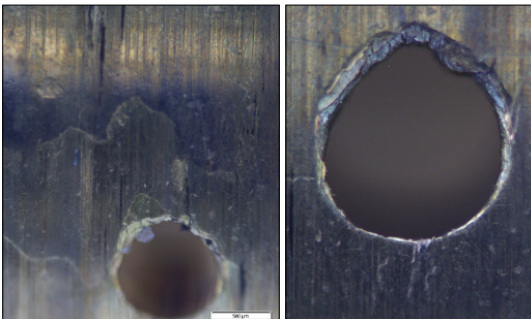
A külső és belső felületen egyaránt szembeötlő a sárgaréz alapanyagon szürke színű foltok kialakulása (8. ábra). Az EDS-elemzés szerint a foltok anyagrakenődések, amelyek anyaga főleg Fe, Cr, Ni, helyenként Sn és Pb. A furatoknál az él erős felmelegedésére utaló alakváltozás látható, esetenként pedig részleges eltömődés.

8. ábra. Kopási nyomok a csapágy furatai peremén

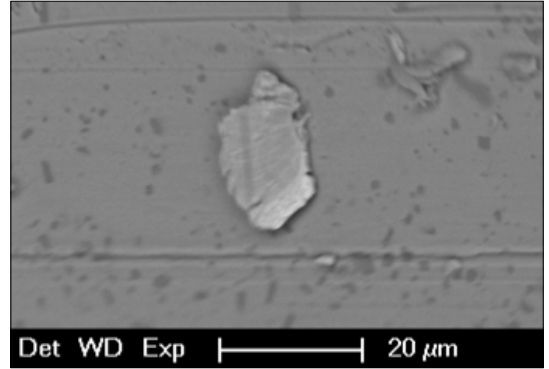
Az egyik csapágy belső felületére a 9. ábrán látható anyagdarabka tapadt. Az EDS-elemzés alapján ausztenites acélként lehetett azonosítani: Fe-1,7Al-2,7Si-1,9Mo-16,9Cr-2,5Mn-9,4Ni.

9. ábra. A csapágy belső felületén letapadt forgács

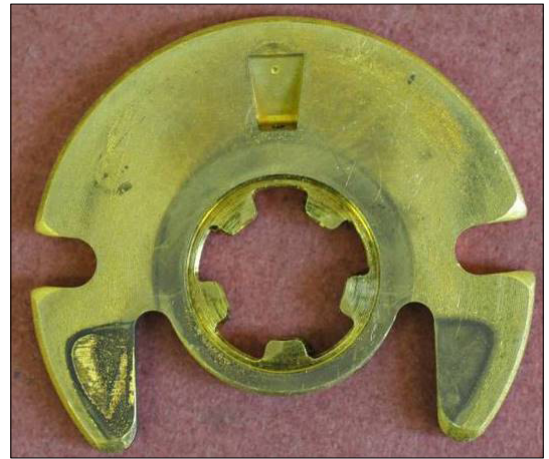
A támcsapágyon (10. ábra) keletkezett kopási nyomok láthatók a 11. ábrán. Durva kopási barázdák alakultak ki a felületen, a felső anyagréteget sorjaként kopréselve az érintkezési felületen kívülre.

10. ábra. A támcsapágyon kialakult kopási nyomok

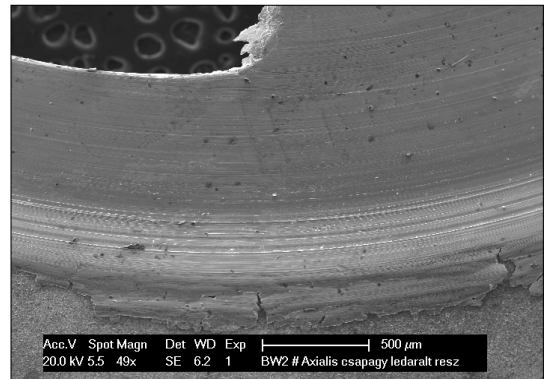
11. ábra. A támcsapágyon kialakult kopási nyomok

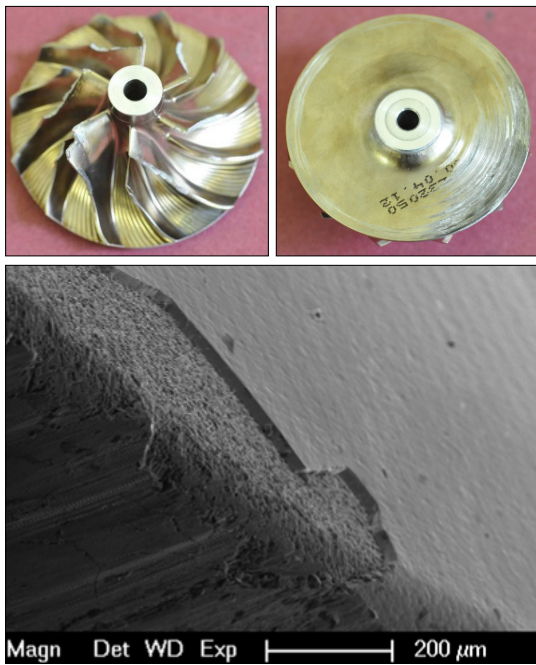
12. ábra. Kopási nyomok a sűrítőkeréken

A 12. ábrán látható sűrítőkerék anyaga: Al-2Mg-2Ag-1Fe-2Ni-3Cu-0,1Zn-0,2Ti-0,35Si-0,1Mn; a bevonat anyaga: ~10% P-tartalmú nikkelötvözet. A kopási folyamatra a rideg bevonat megrepedése és lepattogzása a leginkább jellemző mechanizmus.

A nagy átmérőjű alkatrészekben – turbinakerék, sűrítőkerék – a kopások a forgástengelytől távoli felületeiken mentek végbe, mégpedig nem körkörös.
