Ortopédiai ortézis károsodási folyamatainak vizsgálata

Examination of Damage Processes of Orthopaedic Orthosis

Vincze Kata Dóra

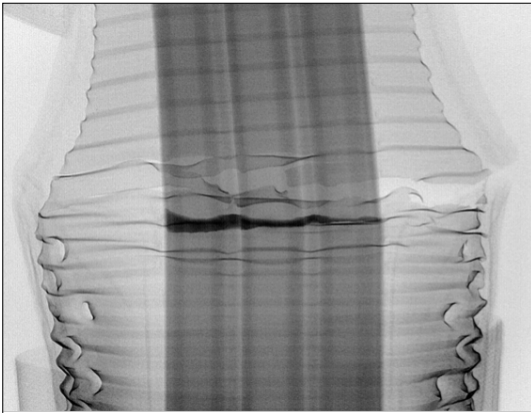
A termék, melyet az 1. ábra szemléltet, kétfajta lemezből (vastagságuk 0,2 mm és 1,1 mm) lett összeállítva szegeccses rögzítéssel. A vékonyabb lemez a karra történő ráhajlítást biztosítja, a vastagabb pedig a tényleges rögzítésért felel. A röntgenmikroszkópos képen azonnal kivehető volt, hogy a használt termék a csukló magasságában, teljes szélességében el van törve. A panaszolt eszközön a határozott törés csak a vastagabb, 1,1 mm

vastagságú merevítőlemez érintette. A vékony, 0,2 mm vastagságú, hullámosított alumínium a terhelés hatására csak részlegesen, illetve a fásztott eszköz esetében egyáltalán nem is tört el (2. ábra).

Ebből a tulajdonságból arra lehet következtetni, hogy a vastag merevítőlemez ridegebben viselkedik, így a kifáradással szemben kevésbé ellenálló.

Nagyobb nagyításban készült képről, sztereomikroszkóppal vizsgálva kiderül, hogy ez a törés nem tisztán fáradásos törés. A törés második fázisában statikus szakadás is közrejátszott a roncsolódási folyamatban.

2. ábra. A palmáris alkarcsin csukló törött részéről készített röntgenkép

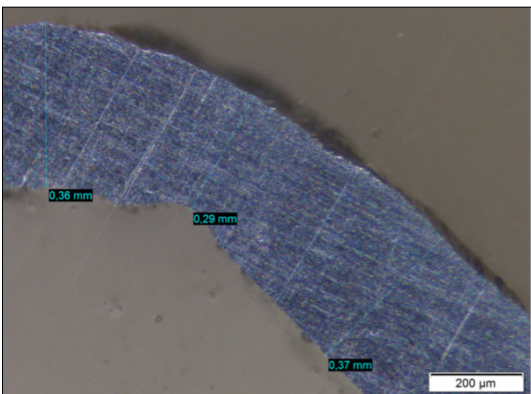
3. ábra. A lemez profiljának vizsgálata során mért vastagsági értékek

Az első, szembetűnő észlelésem az, hogy már kis nagyítás mellett is lemérhető, hogy a hullámosított alumíniumlemez profilja nem szimmetrikus, azaz nem szinuszcörbe alakú.

Az alumíniumprofilban nem várt bemélyedések vannak. Mivel ez a jelenség minden hullámnál ugyanazon a részen látható, arra következtettek, hogy a hullámosító szerszámban található egy kidudorodás vagy egy megmunkálási hiba. A csorbult helyeken az alumínium 7–8 μm -rel vékonyabb, mint egyéb területeken (3. ábra). Ezek a csorbulások és elvékonyodások feszültséggyűjtő helyekként funkcionálnak. Ezek a részek nagyobb valószínűséggel keletkezhetnek repedések s majd törések. A hullámok alján hosszanti irányban végigfut egy kisebb mélyedés. Ez a mélyedés minden hullámon jelen van, így arra következtettek, hogy a hullámosító berendezés teljes hosszában valamilyen szerszámhiba van.

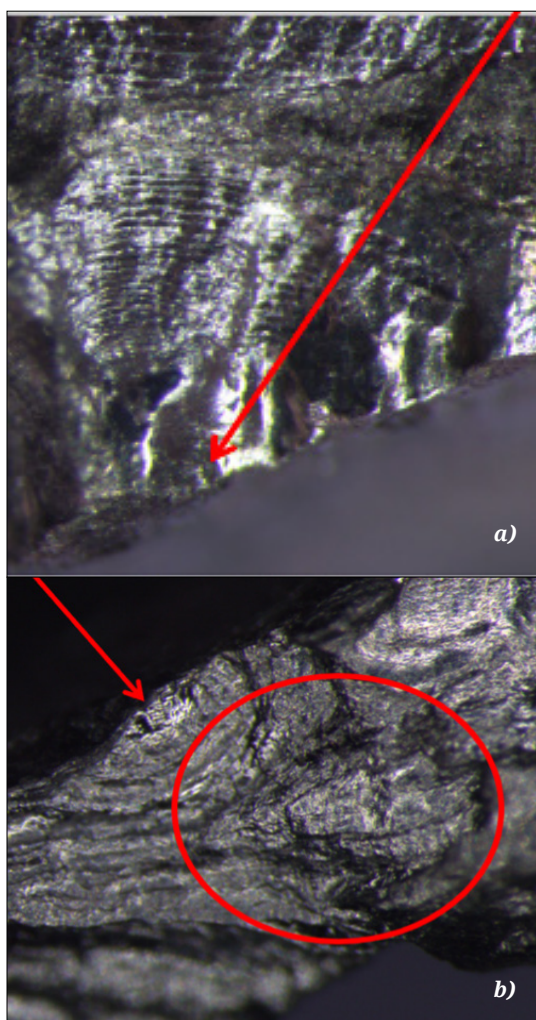
5. ábra. a) A fárasztott és a panaszolt (b) ortézis proximális töretfelületén lévő repedésképződési hely, nyíllal jelölve

Mindkét fenti ábrán jól láthatóak a félköríves barázdák, melyek a repedésképződési ponttól lefele irányba növekednek. A fárasztott eszköz esetén valószínűleg a fárasztás frekvenciája nagyobb volt, mint a panaszolt sín esetében, így több, egymáshoz közelebb lévő barázda alakult ki. A panaszolt eszköz esetén a barázdák távolabb helyezkednek el egymástól.

Miután a repedés eléri a kritikus méretet, a terjedés instabillá válik, és ekkor a darab valamilyen statikus töréssel eltörik. Azok a csúcsos domborulatok, amelyek az **5. ábra** b) bekarikázott részén láthatóak, a nyomó félciklusokban képlékeny alakváltozást szenvedtek, letompultak, így az eredeti fraktográfiai jegyeik eltűntek. Érdekes, hogy a fárasztott eszköz esetében olyan sűrűn keletkeztek repedések a szabályos ciklikusság következtében, hogy olykor a több irányból kiindult félköríves barázdák egymást érik. A fáradással szembeni ellenállást a felületi réteg mechanikai (görgözés, szórás) vagy termokémiai keményítése (nitridálás), illetve a felület bevonatolása (pl. PVD) javíthatja. A gyárban az alumíniumlemezekre a polifóm bevonat rásütését nem tekinthetjük hőkezelésnek.

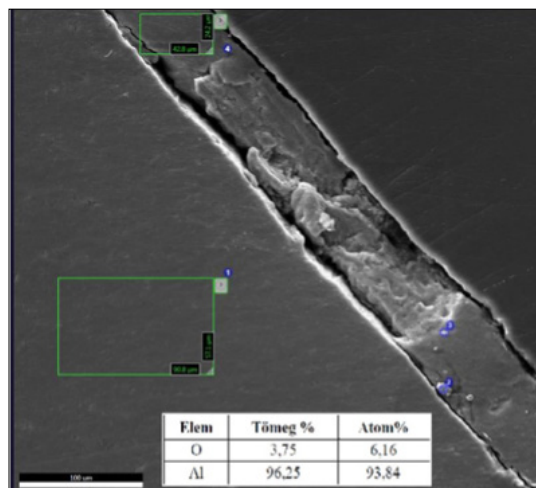
A vizsgálataimhoz ZEISS EVO MA10 pásztázó elektronmikroszkópot használtam. A gépet szekunderelektron-detektor üzemmódban, standard 20 kV-os gyorsítófeszültségen, 200 pA-es anóáramon és körülbelül 10 mm-es munkatávolságon használtam. A készült képek alapján megállapítható, hogy a lemezben nem találhatóak zárványok, idegen anyagok, repedések vagy megszakadások. Azaz a lemez anyaga homogénnek tekinthető. A merevítőlemez anyagának vizsgálata energiadiszperzív röntgenspektrométerrel (EDS) is megtörtént.

A mérés bizonyította, hogy a lemez kizárólag alumíniumot tartalmaz, mivel az oxigéncsúcs a felületen megtapadt molekulák okozta műtermékek tekinthető: ebben az esetben is a levegővel való érintkezés miatt található meg a mintában.

6. ábra. A vizsgált minta egy részletének pásztázó elektronmikroszkópos képe, valamint az EDS által mért anyagösszetétel táblázatosan
