# Auszténites korrózióálló acélok lézersugaras vágása

## Laser Cutting of Austenitic Corrosion-Resisting Steels

Halász Gergely,<sup>1</sup> Fábíán Enikő Réka,<sup>2</sup> Kuti János<sup>3</sup>

Óbudai Egyetem, Budapest, Magyarország

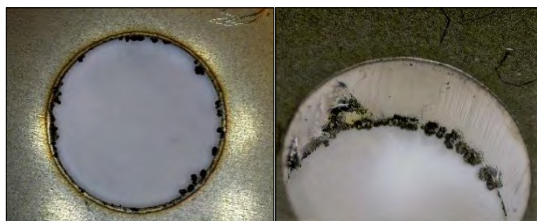
**1. ábra.** Visszatapadó vas-oxidok CO<sub>2</sub>-lézerrel vágva (φ 6,2 furat)

Az **1. ábrán** jól látható tapadósalak a furat peremén jellegzetesen a CO<sub>2</sub>-lézerrel vágott mintadarab felületén látszódott. Ezeknél a vágásoknál a cég által korábban elfogadott referenciaparamétereket használtam, melyeket már meglévő alkatrészek gyártására alkalmaznak. A metallográfiai 40 μm körüli egyenletes megolvadt zónát mutat (**2. ábra**), amely helyenként

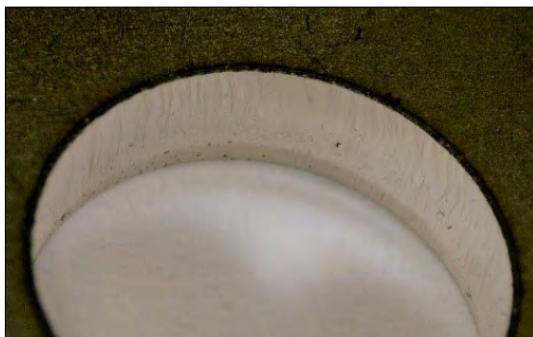
**4. ábra.** Koronglézerrel készült furat (φ 13,6 furat)

A **4. ábrán** jól látható a furat felületének minősége, sem fröcskölés, sem pedig visszatapadt

salak nem tapasztalható. Az olvadékréteg vastagsága a megadott 60  $\mu\text{m}$  megengedett érték alatt van. Ezt igazolja a furatról készült metallográfiai kép is, amely az 5. ábrán látható.

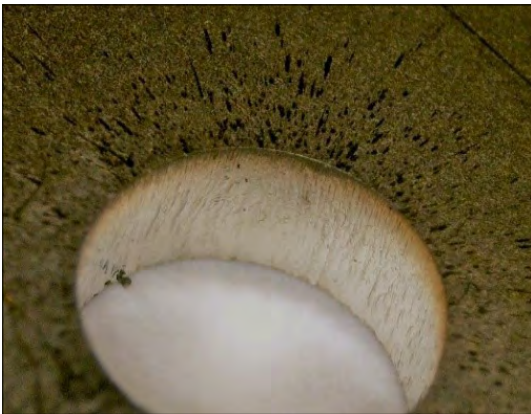
6. ábra. Fröcskölés a koronglézerrel vágott furat pereménél ( $\phi$  6,2 furat)

A vágógáz nem mindenhol tudta megfelelően kifújni az olvadékat, ami fröcskölést okozott. Ennek eredménye a 6. ábrán látszik. A fókusz távolság változtatásával a furat minőségének drasztikus romlása látható a 7. ábrán. Látszik, hogy a felületi érdessége megnőtt, és fröcskölésből származó olvadék jelent meg a furat és a darab felületén egyaránt.
