## A BÁNFFYHUNYADI REFORMÁTUS TEMPLOM HELYREÁLLÍTÁSÁNAK MŰVÉSZETTÖRTÉNETI DOKUMENTÁCIÓJA

E tanulmány a bánffyhunyadi református templom (1. kép) 2019–2021 között lezajlott teljes körű helyreállítása művészettörténeti szakfelügyeleti jelentésének rövidített, magyar nyelvű változata.<sup>1</sup> Elsősorban a templom középkori vonatkozásaira térek ki, a kora újkori és újkori aspektusokkal jelen terjedelemben csak a legszükségesebb mértékben lehet foglalkozni. A festett faberendezés restaurálásának látványos eredményeiről Mihály Ferenc nemrég alapos tanulmányt publikált.<sup>2</sup>

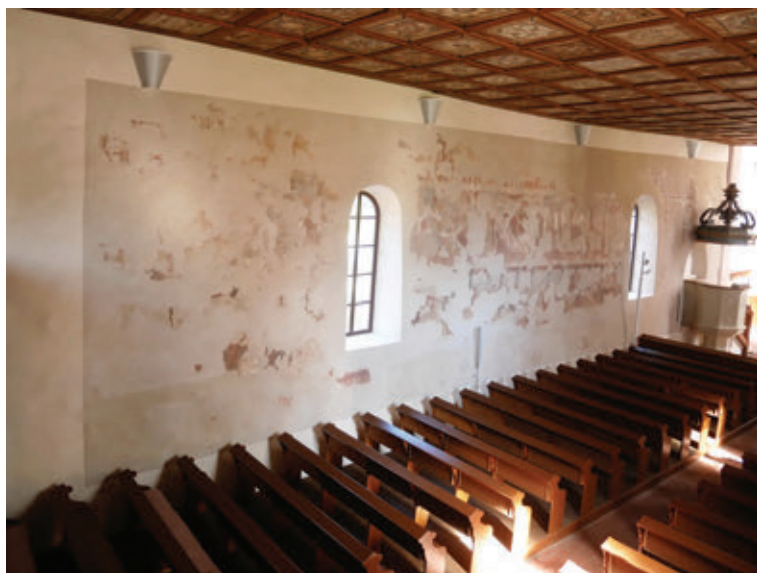
4. Az északi hajófal korai szakasza a falképekkel

A helyreállítást kísérő feltárások alapján a templom ma álló, legkorábbi felmenő fala az északi hajófal (4. kép), illetve annak a keleti kb. háromnegyede, a diadalívfaltól a nyugati támpillérig (bent 17,73 m). A régészeti feltárás és a falkutatás megtalálta a falhoz kapcsolódó nyugati zárófal nyomait is: a falindítás csorbázatát az északi fal belső felületén és az alapozását (belső falsíkja a mai nyugati faltól 6,45 méterre helyezkedett el).<sup>15</sup> A régi nyugati fal is a mai déli hajófalig nyúlt, tehát a korai és a mai hajószélesség megegyezett. Más megfigyelés szerint a diadalív déli támpilléren is megvolt a régi falnyom, tehát ki lehet zárni, hogy a templom látványosan aszimmetrikus alaprajza esetleg a déli fal 1772-es, délebbi nyomvonalon való újjáépítése miatt keletkezett volna (a diadalív ugyan a késő gótikus szentélyhez tartozik, építéskor a korábbi déli hajófal hagyott rajta lenyomatot, ugyanis ahhoz hozzá kellett tapasztani).

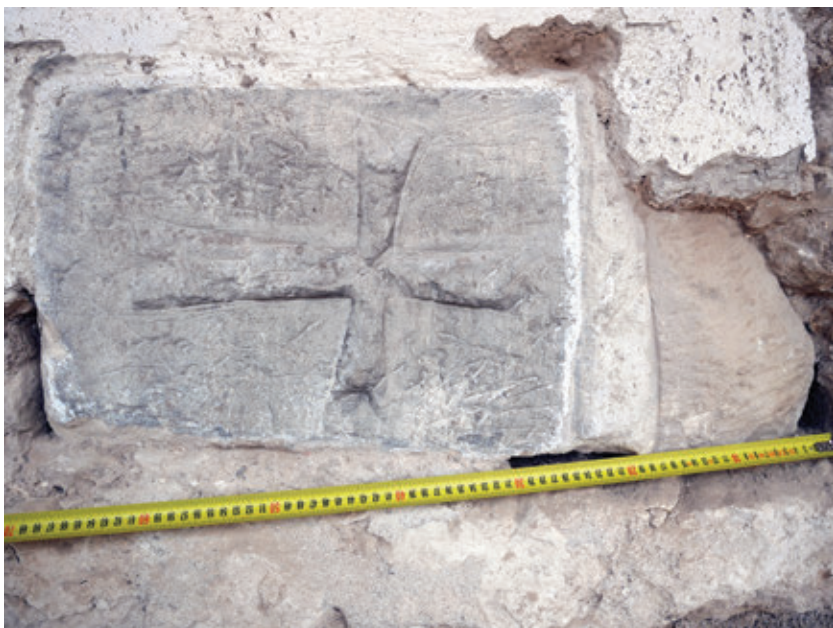
*5. Keresztes dombormű a szentély északi falában*

Feltételeken egyetlen faragványt tudunk ehhez a periódushoz kötni, a szentély északi falának külső felületében nyilván másodlagosan felhasznált keresztes kőtáblát, mely az 1960–70-es évek munkálatai idején kerülhetett elő (5. kép). A falba oldalra fordított pozícióban befalazott táblán egy hasított szárú latinkereszt látható, melynek szárait X alakban „összekötötték”. Valószínű, hogy a faragvány a mai szentély előzményéből került mostani helyére. Ha a keresztet álló pozícióban képzeljük el, bal oldalán keskenyebb, felső részén erőteljes hengertag zárja a téglalap alakú, rudimentáris, szimmetrikus elemekkel alig rendelkező domborművet. A faragvány kereszt fölötti része egy beugratott, szabálytalan nyúlványban folytatódik, mely a domborműnek egy nagyobb építménybe való beillesztésére szolgálhatott. Egyelőre tisztázatlan a faragvány eredeti funkciója és helyzete, nem zárható ki, hogy egy oltár-

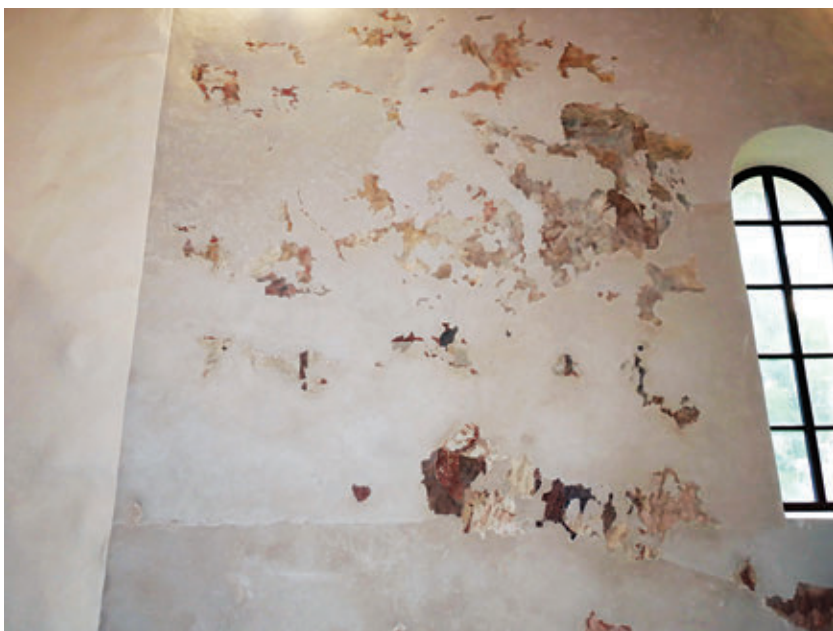
*6. Falképtörödékek a nyugati ablaktól nyugatra*

a középső regiszter teteje, míg közvetlenül fölötte egy hasábokból álló díszítőléc található, ami a felső jelenetsor alsó zárását adja (6. kép). A szigeteken ruharedők látszanak, és egy sötétebb ruha, melyet pöttyökből álló virágok díszítenek – a patrandíszes megoldások előzményeként ható ruhadísz máshol is feltűnik.

A hajdani falsarok és a nyugati ablak között nagy méretű, de igen elmosódott és töredékes a festett felület (6., 9. kép). Mivel az ezt követő jelenet biztosan felismerhető (*Királyok imádása*), itt leginkább *Angyali üdvözlés* és *Jézus születése* témákban gondolkodhatunk. Közvetlenül az ablaktól balra jelenetelválasztó oszlop áll (figyelemre méltó a felcsavarodó indás levéldísz), ettől balra kisebb, előrehajló női alak részlete látszik, a jelenet felső részén kisebb angyal szárnyának a vége van (valószínűleg csak mellékalakok a jelenetben). E részletek leginkább a *Jézus születése*-jelenetre utalnak (a mellékalakok nem zárják ki azonban a sokkal ritkább *Jézus fűrésztése*-jelenetet sem, mint például Homoródkarácsonyfalván), hasonló mellékalakok a bizáncias inspirációjú, szászbudai *Jézus születése*-jelenet jobb szélén is láthatóak.<sup>20</sup>

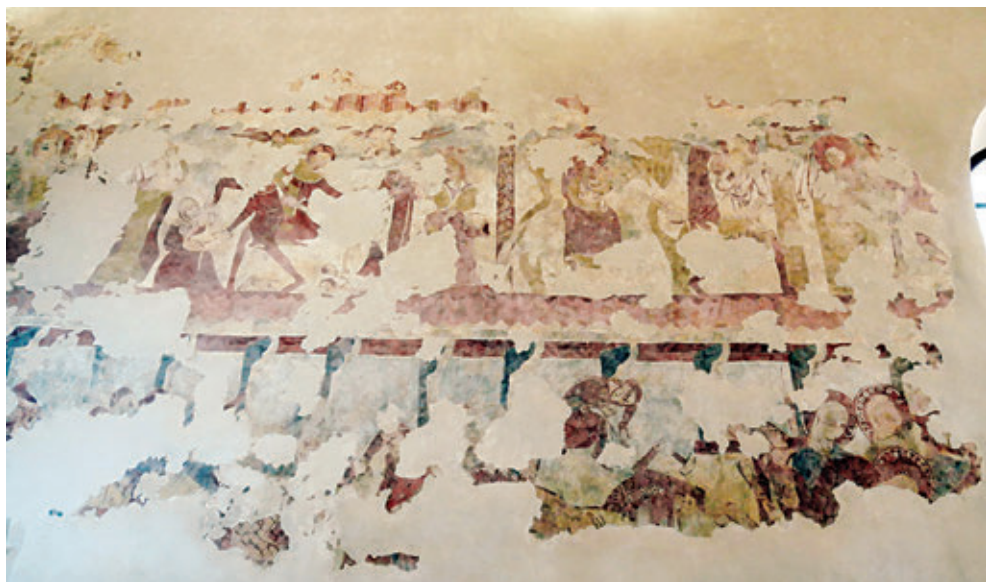
11. Betlehemi gyermekgyilkosság és Menekülés Egyiptomba

A következő, energikus kompozíciójú, sokalakos jelenet a *Betlehemi gyermekgyilkosság*, melyet az előző epizódtól szintén oszlop választ el (11. kép). Ez az egyik legjobban megőrződött jelenet, keleti záróelemként jól kivethető Heródes trónoló, parancsoló gesztusú, széles koronájú figurája, mintegy az előbbi fenséges Mária-alak antitézise. Heródeszel szemben hosszú ruhájú, ugyancsak felemelt kezű alak áll, aki hallgatja a király parancsát. Kissé távolabb két katona lábainál gyerekek hevernek, az egyik gyereket földre roskadó anyja tartja, míg a bal oldali katona átszúrja. A kompozíció tetején két angyal az ártatlanok lelkeit az égbe emeli. A kompozíció bal oldalán talán egy álló figura látható. Az alakok végtagjai nyúlánkak, ruházatuk inkább a 14. század elejére-közepére jellemző harisnya, mely nem válik el a cipőtől. A férfiak csípőn alul érő, szűk dolmányát öv és gombsor szorítja testükhöz, ruházatukat mélyen lelógó, íves gallér egészíti ki. Archaikus elemek a lefelé tartó lábfejek (az alakok mint ha lábujjhegyen állnának) és a megroggyantott, szélesre nyitott lábtartás.

E jelenetet a *Menekülés Egyiptomba* követi, ugyancsak egy levéldíszes oszlop után (11. kép). Az elől haladó, glóriával ábrázolt József gazdagon redőzött fehér ruhát visel, vállán tarisznys vándorbot van. A lépő lábai közötti távolság archaikus elem. A tunikája és a háttér csavarodott törzsű fái plasztikusak. A fehér számaron ülő Mária

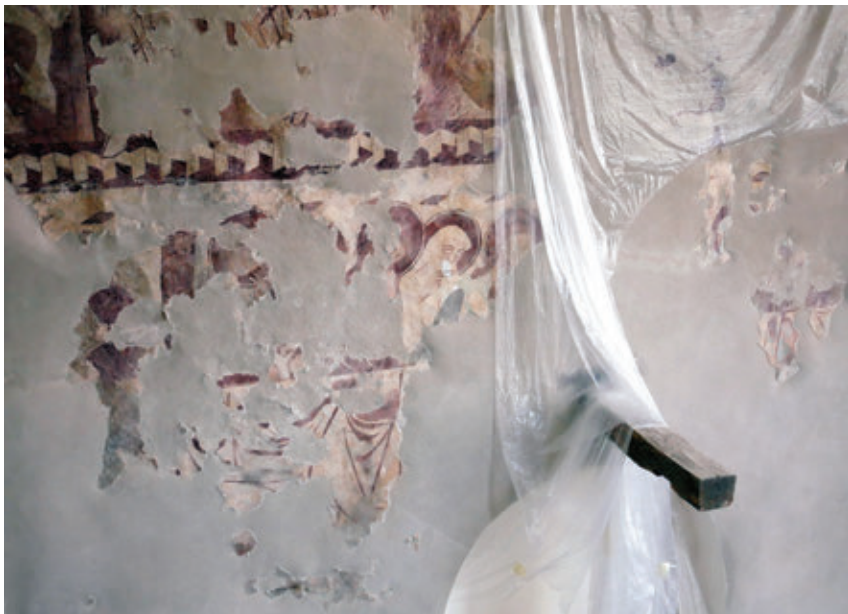
13. Zakeus és az Utolsó vacsora a szószék hangvetőjének visszahelyezése előtt

A középső regiszter utolsó, hosszú jelenete a diadalívig tart, a szószék hangvetője rátaakar (13. kép). Egy vízszintesen ábrázolt asztal mögött ülő hat apostolfigura (balról) és két apostolfigura (jobbról, a diadalív mellett) alapján nyilvánvaló, hogy az *Utolsó vacsora* töredékes jelenetét látjuk, itt is feltűnő az abrosz redőinek plasztikus megoldása.

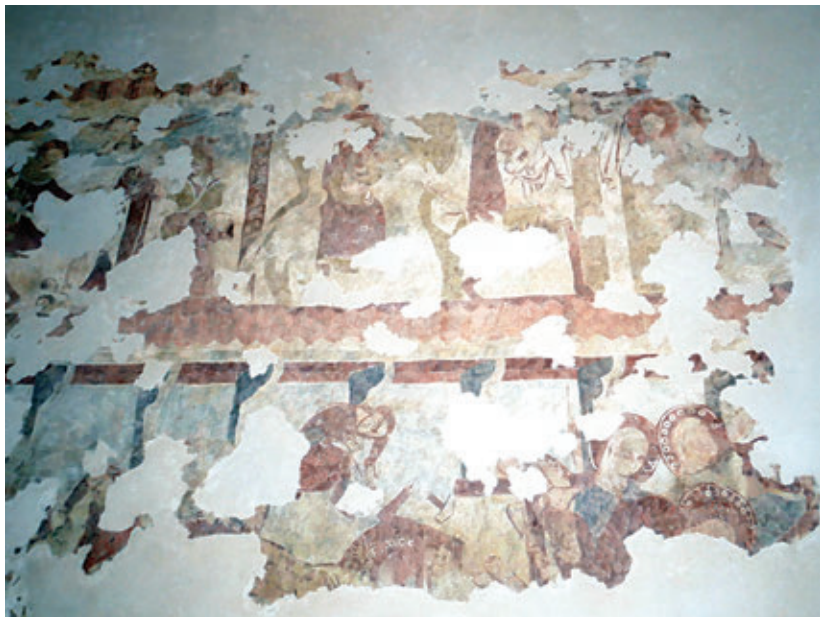
17. Krisztus keresztre szögezése és Krisztus siratása (?)

A *Keresztre szögezés* megjelenése szokatlan, s bár több részlete maradt fenn, ritkása miatt első pillantásra nehezen értelmezhető (17. kép). A jelenet jobb oldalán az egyik latornak a keresztre felcsavart teste vehető ki, míg az előtérben Krisztus keresztre szögezésének a mozzanata látható. Két mélyen lehajló mellékfigura élénk mozdulatokkal Krisztust a még a földön fekvő, a kompozícióban szinte vízszintesen ábrázolt keresztre szögezi. Erdélyből és Magyarországról a 14. századból nem ismerek hasonló ábrázolást, csak német területről. Az ikonográfiai típus a középkor legvégén, a fametszetek terjedésével kezdett el Európában is gyakorivá válni a 15. század második felében. Korábbi megjelenései ritkák, bár nem ismeretlenek,<sup>26</sup> így a hunyadi darab a jelenet legkorábbi ábrázolásai között tartható számon Nyugaton.

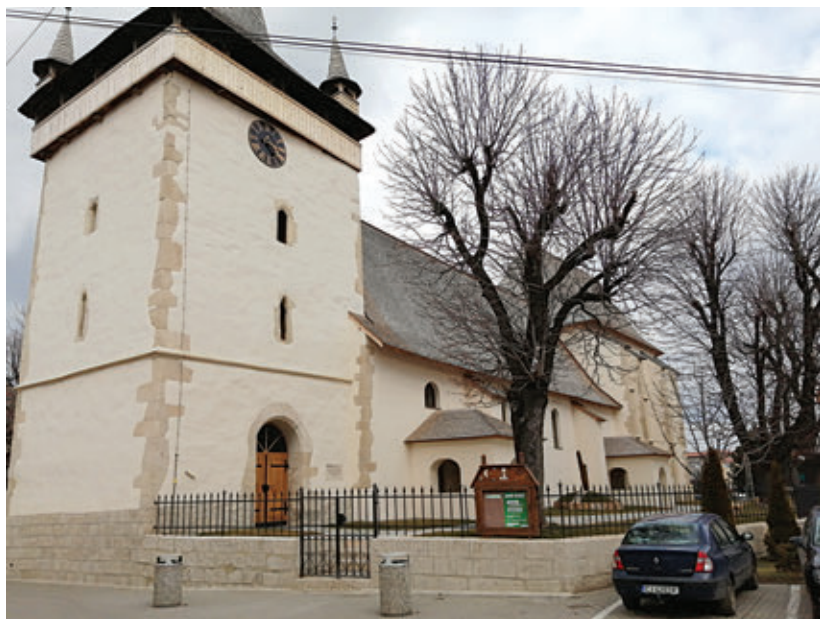
18. A torony délnyugatról

E kérdés központi eleme tulajdonképpen maga a nyugati torony (18. kép). A masszív, a hajónál sokkal, de a szentélynél alig magasabb torony keltezése sem (volt) egyértelmű, és abszolút keltezése még ma sem állapítható meg pontosan. Igazából a relatív keltezés sem problémamentes: bár, mint kiderült, a hajó első fázisánál minden bizonnyal későbbi, kérdés, hogy egyidős-e a nyugati bővítéssel, és mi a kronológiai viszonya a szentéllyel. A kérdést tovább bonyolítja a tény, hogy a Rómer Flóris 1868-as vázlatkönyvében ceruzarajzban dokumentált (81. o., 19. kép), ovális alaprajzú várfallal is látszólag össze volt építve a torony nyugati fala (vagy legalábbis igen szorosan álltak egymás mellett) úgy, hogy az a váron belül esett.<sup>30</sup> A torony nyugati sarkaiból nem találtunk falcsonkokat északi és déli irányba, illetve a nyugati fal felületén sem látszottak bontásnyomok, így a védőfal kívülről éppen csak érintkezhetett a toronnyal. Maga a tény, hogy a torony és a védőfal érintkezett, valamiféle építészeti-funkcionális kapcsolatról árulkodik a két építmény között. A torony és az eltűnt védőfal kronológiai és szerkezeti kapcsolatát nem vizsgálta régészeti ásatás, véleményem szerint a két építmény lényegében egyidős volt, talán a védőfal kissé későbbi, ám a torony elhelyezésekor mindenképp figyelembe vették a tervét vagy esetleg az előzményét (például egy korábbi, a felszentelt terület határát jelző cinteremkerítést). A toronyaljon keresztül kiképzett átjáró arra utal ugyanis, hogy a templom nyugati irányba a maximumig „nyújtózkodott” – ha lett volna még bőven hely nyugatra a toronytól, nem készítenék el a statikailag a falat mindenképpen gyöngítő átjárót. Ez a „kényszerhelyzet” a magyarázat a mai, lehetetlenül hosszú arányú templomhajóra is.

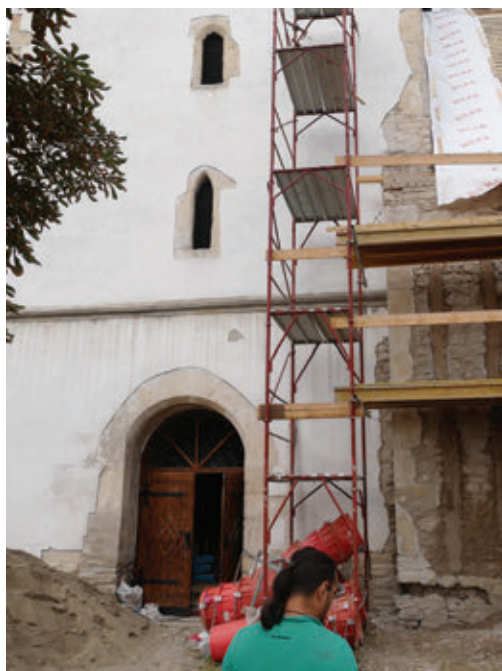
20. A torony déli homlokzata az átjáró bejáratával a helyreállítás idején

A toronyföldszinten észak–dél tengelyben egy kőkeretekkel hangsúlyozott, tehát nyilván a toronnyal egyidős átjáró halad át (20. kép). Az átjáró északi nyílását utólagosan elfalazták, mivel a védőfal elbontása után nem volt értelme fenntartani, illetve az említett talajszintsüllyesztés miatt a kőkerete nem is ér le a mai külső járószintig (21. kép). Ez az átjáró csak egy esetben lehetett szükségszerű: ha a torony nyugati fala érintkezett belülről a telekhatárral vagy a várfallal, és csupán a toronyföldszinten keresztül lehetett a templomot körbejárni, ami egy támadás esetén vitális fontosságú volt. Az átjáró félköríves, de csak záradékukban élszedett keretei egyszerűek (keretet illesztettek a falak belső felületeire is, 26. kép).

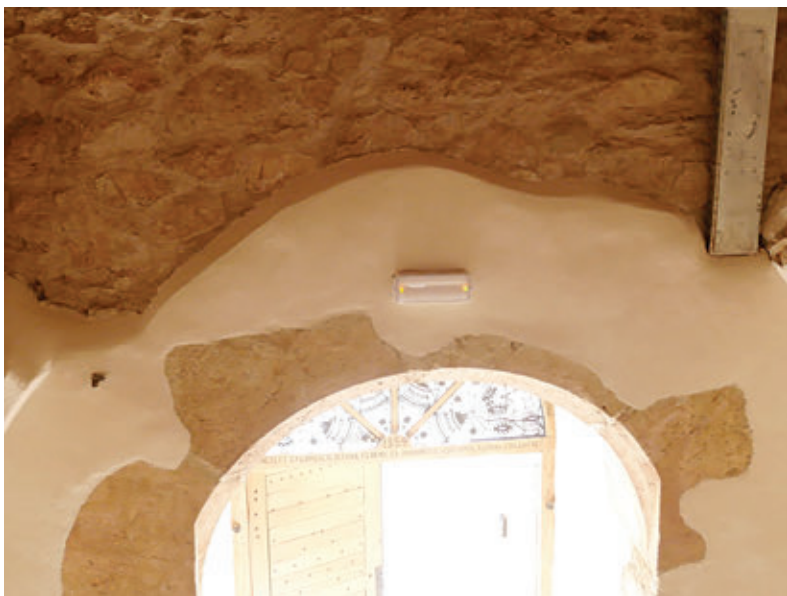
*26. A toronyföldszint elbontott dongaboltozatának nyomai  
és az átjáró déli bejáratának belső kőkerete*

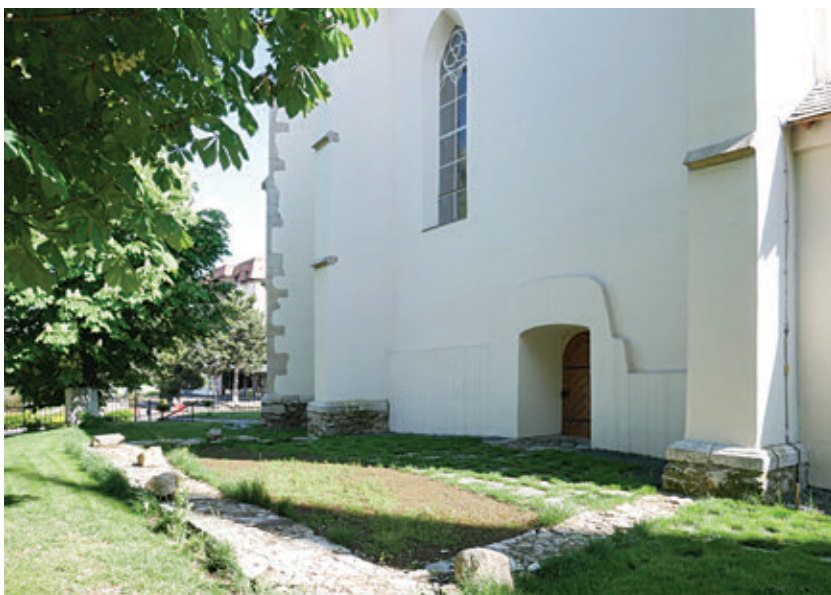
*30. A szentély északi oldala a sekrestye alaprajzának bemutatásával  
és boltozatának nyomaival*

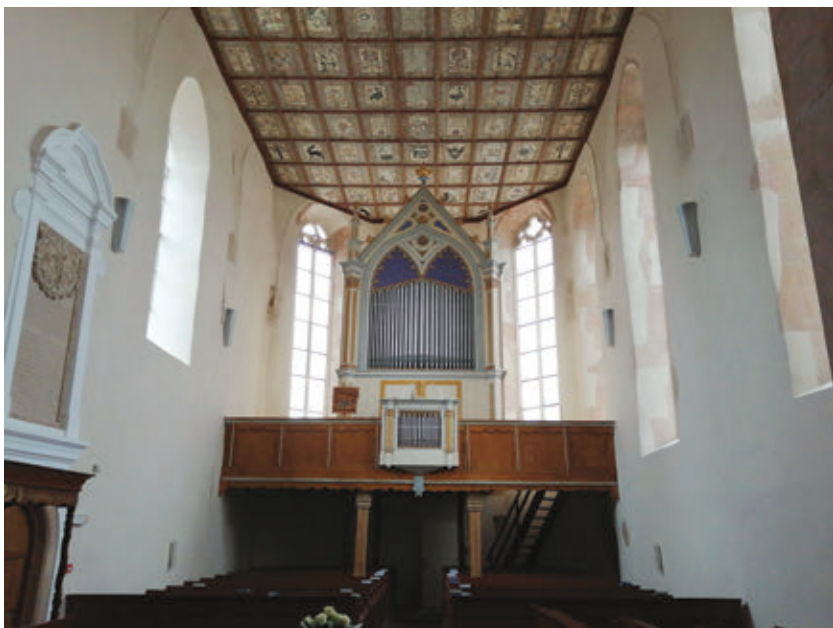
*40. A boltozat nyomai a szentélyben*
