# A FELSŐBOLDOGFALVI REFORMÁTUS TEMPLOM RÉGÉSZETI KUTATÁSA

BOTÁR ISTVÁN

**Kulcsszavak:** Felsőboldogfalva, középkori templom, építéstörténet, régészeti ásatás

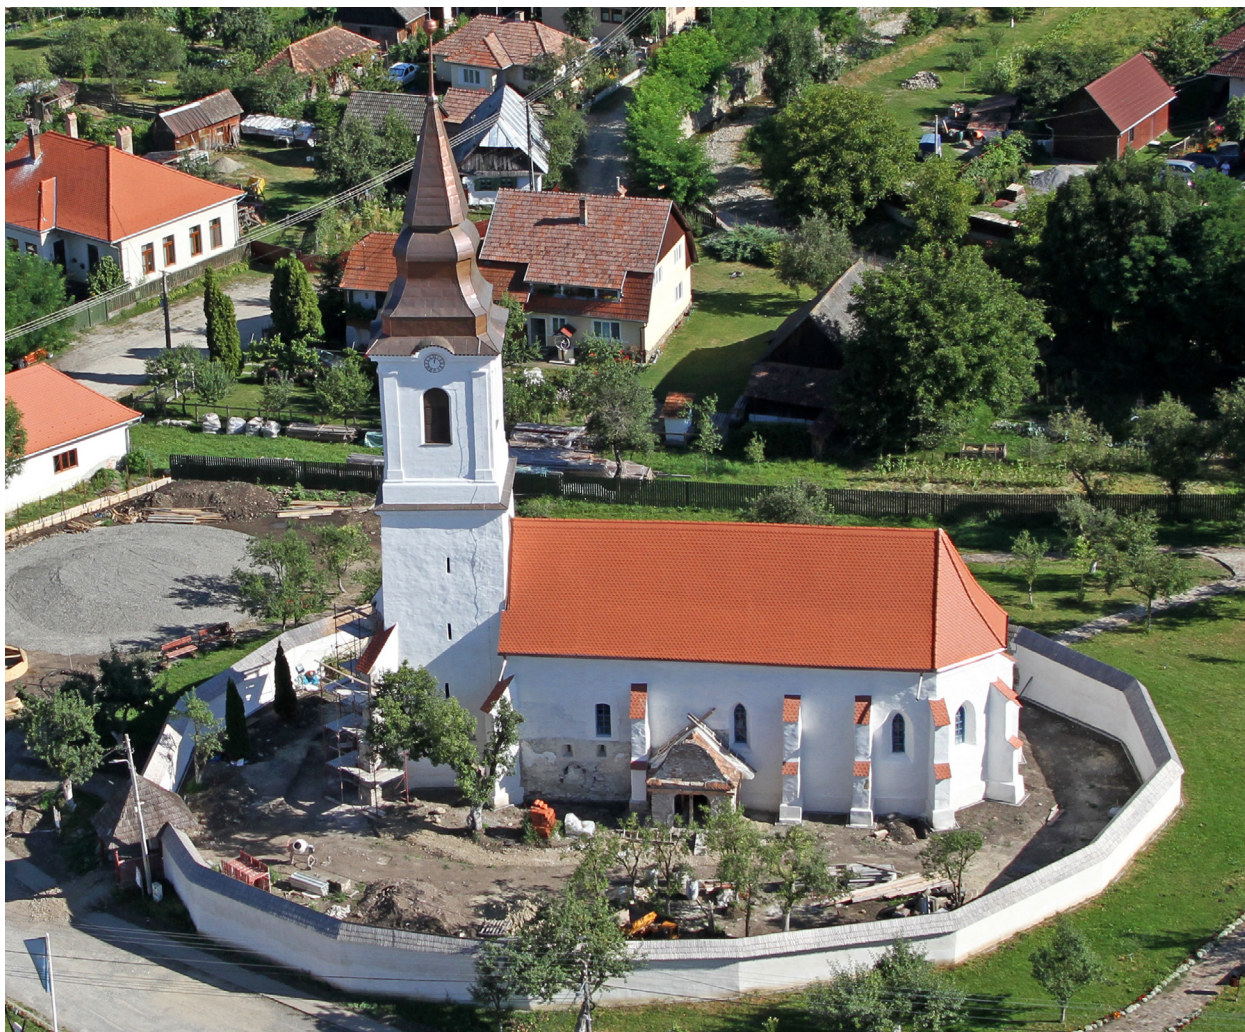
*2. A templom nézete légi felvételen (Magyari Hunor felv.) /  
The building from bird's-eye view (photo by Hunor Magyari)*

Felsőboldogfalva (Feliceni, Románia) Hargita megyében, Székelyudvarhelytől délre a Küküllő folyóba balról érkező Garán-patak partján fekszik. Nevét a falu közepén álló templom Szűz Máriára utaló titulusa után kapta. Első említése, mint majdnem minden székelyföldi falu esetében, a 14. századi pápai tizedjegyzékből ismert, ahol 1333-ban *villa Sanctae Mariae* néven tűnik fel, amely magyarul akkor, mint később is, Boldogasszonyfalvaként hangozhatott (1567-ben például: *Bodogazzonijffalwa*) (1. kép).<sup>1</sup> A falu területéről Árpád-kori településre utaló leletek mindeddig nem kerültek elő, de a közeli, kevésbé kedvező elhelyezkedésű falvak 11–13. századi lelőhelyeinek ismeretében több mint valószínű, hogy ezek felbukkanása csak idő kérdése.<sup>2</sup> A településrégészeti források hallgatása ellenére Árpád-kori eredete hosszú évtizedek óta bizonyosnak tűnik, már a legelső ismertetésekben is említik a templom 13. századi, félköríves, hengertagos déli kapuját,<sup>3</sup> melynek számos párhuzama ismert a térségben (2. kép).

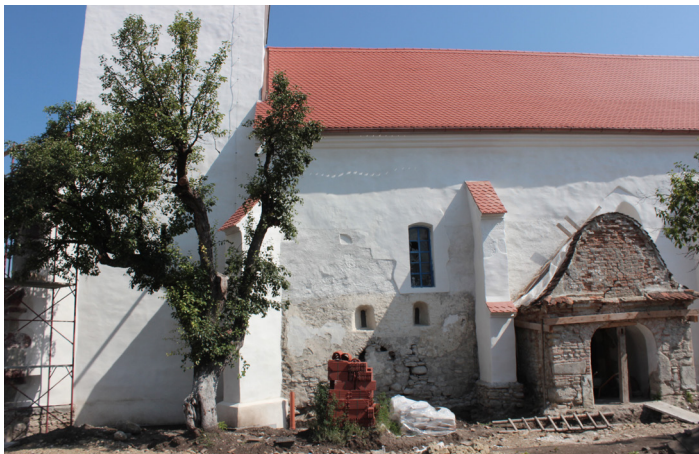
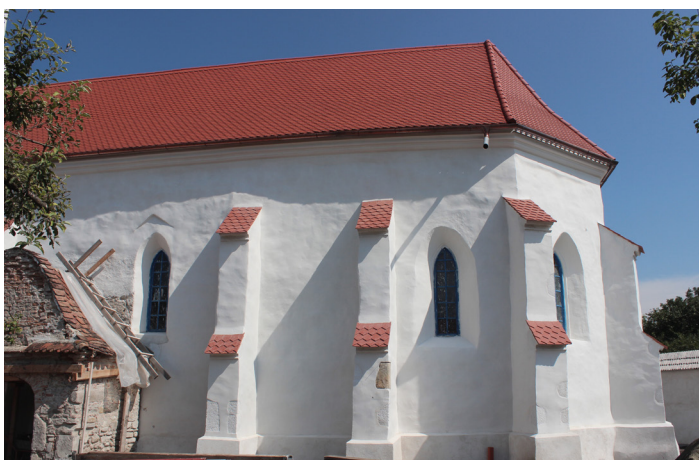
3–4. A templom déli nézetei (2021) / The church from south (2021)

A templom alaprajza a térségben teljesen szokványos. Nyugati homlokzata előtt saroktámpilléres harangtorony áll, míg a hajótól keletre sokszögzáródású támpillérek közé fogott, csúcsíves ablakokkal megvilágított szentély áll. A hajó déli falán eltérő méretű és jellegű ablakok láthatók (erről később részletesebben), a déli bejárat előtt kicsiny portikusz található, az északi oldalon egykor állt sekrestyét viszont elbontották (3–4. kép).

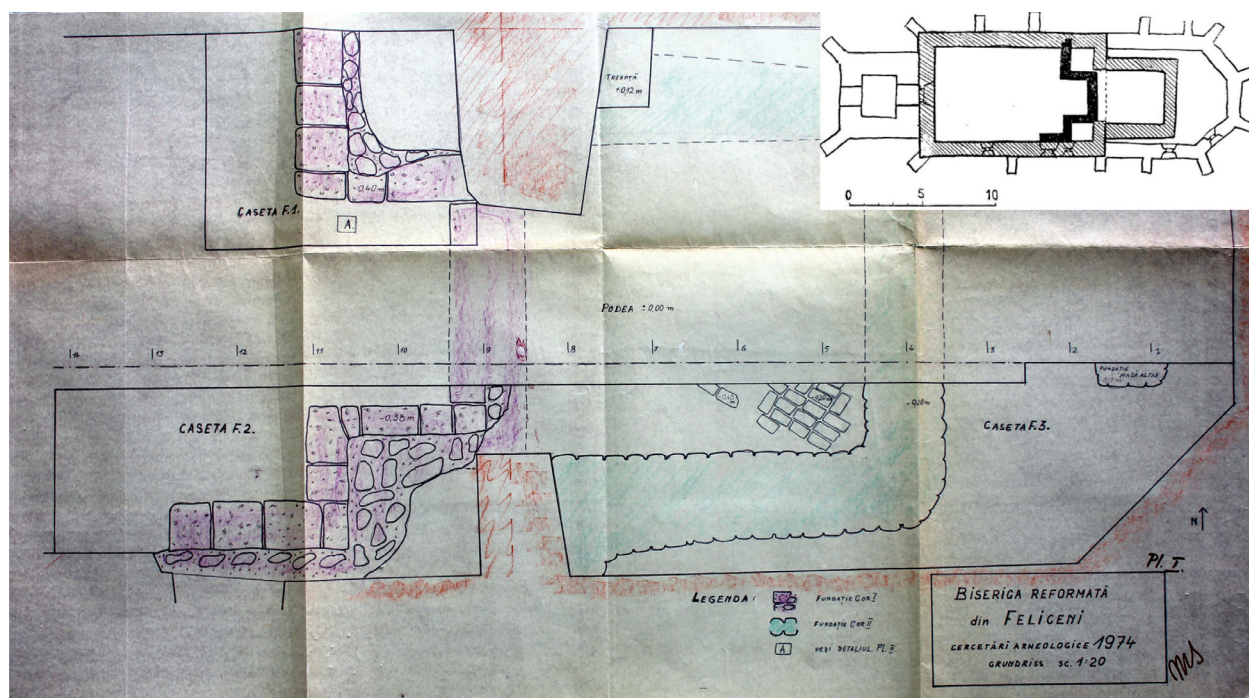
5. Ásatási alaprajz (1974) és értelmezése (Dávid 1981) /  
Excavation plan (1974) and interpretation (Dávid 1981)

Ilyen és hasonló részleteket több középkori egyházunk esetében ismerünk, de székelyföldi viszonylatban kivételesnek számít, hogy a templomnak nemcsak késő gótikus formáját és egy-két korábbi faragványát, részletét, hanem a korábbi építési periódusok alaprajzát is régebből ismerjük. 1974-ben a templom javítása során az épület belsejében három szelvényt nyitottak, melyekben két korábbi, egyenes záródású szentély maradványait tárták fel a székelyudvarhelyi múzeum munkatársai.<sup>5</sup> A feltárt falakat az új téglapadlón eltérő textúrával jelölték, illetve az eredmények Dávid László nagy hatású művében is napvilágot láttak,<sup>6</sup> így a két külön Árpád-kori egyenes szentély széles körben ismertté és idézetté vált (5. kép).

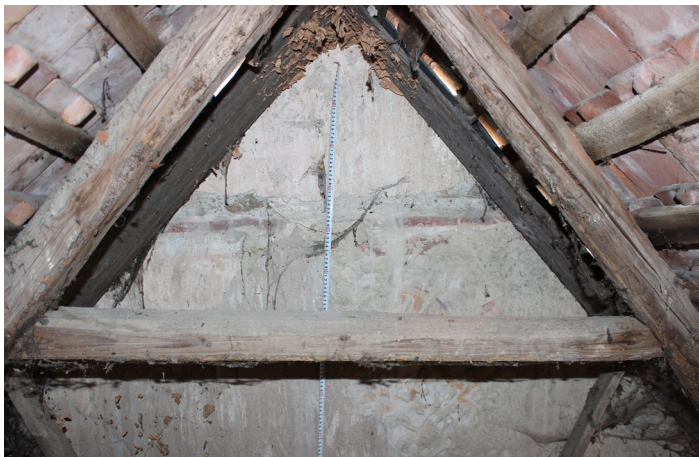
6. Falkép töredéke és festett párkány nyoma a déli falon /  
Remains of fresco and lower moulding on the south wall

A déli portikusz padlásterében két rétegben középkori kifestést találtam, illetve egy korábbi, alacsonyabb párkány nyoma is érzékelhető volt (6. kép).

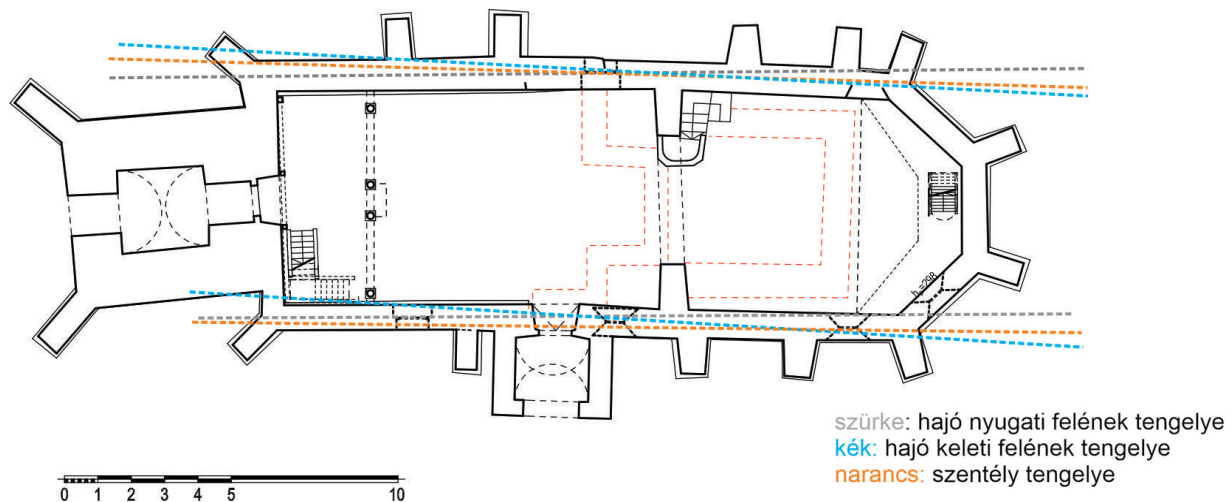
### 7. Eltérő faltengelyek / Different wall axes

A fenti megfigyelések eltérő korú hajószakaszokra utalnak, és ezt a falak tengelyének vizsgálata is megerősítette. Várday Zsolt kiváló felmérésén (4Zet építésziroda, Székelyudvarhely) a falak középső tengelyére húzott vonalak egyértelműen jelzik a falak tájolásának eltéréseit, azt, hogy a hajónak a déli bejáratától keletre eső fele eltér a nyugati részétől (7. kép).

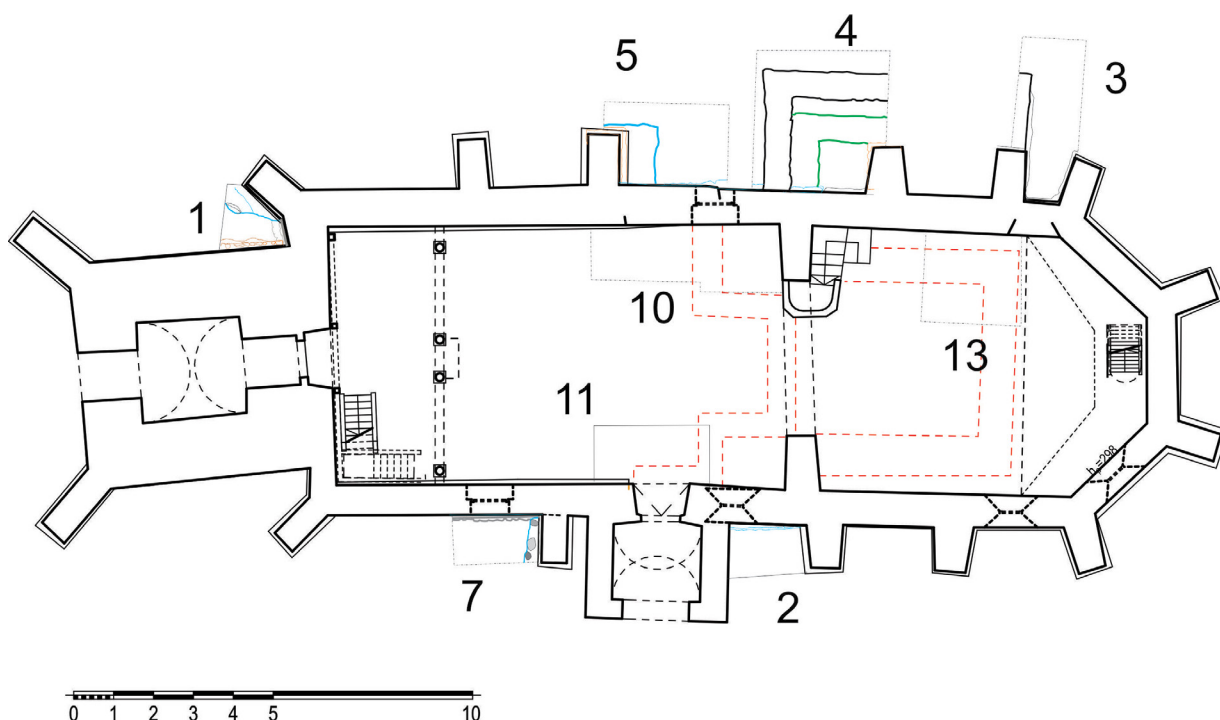
8. Feltérési szelvények (2016–2020). Pirossal az 1974-ben feltárt falak / Archaeological sections (2016–2020). The 1974 discovered walls marked with red

Ilyen előzmények után a templom tervezett helyreállítását megelőző régészeti kutatások tudományos célja (a műszaki adatok, mint alapozási mélységek, altalaj jellege stb. megállapítása mellett) a korai periódusok ellenőrzése, igazolása, illetve biztosabb időrendi fogódzók szolgáltatása volt. A régészeti kutatások három ütemben zajlottak. 2016 novemberében két, 2017-ben négy szelvénnel kutattuk a templom külső oldalát, míg 2020-ban a templom belsejében négy felületben ellenőriztük a korábbi ásatások eredményeit (8. kép).

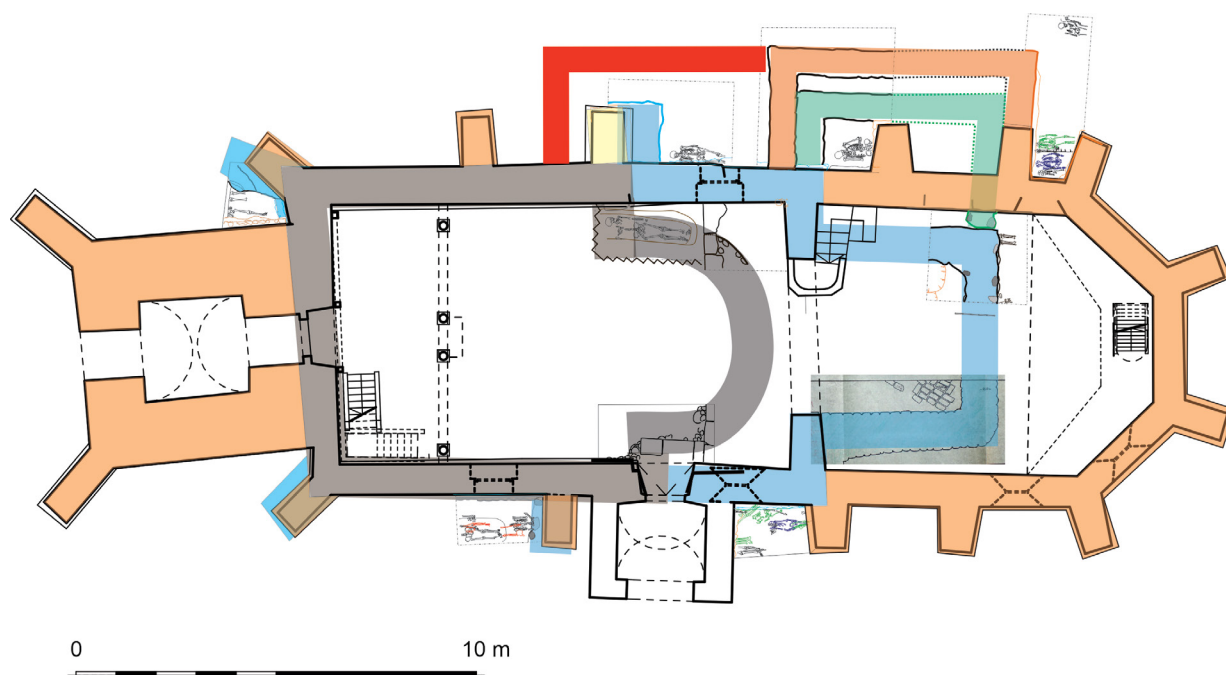
9. A templom építési periódusai / Medieval phases

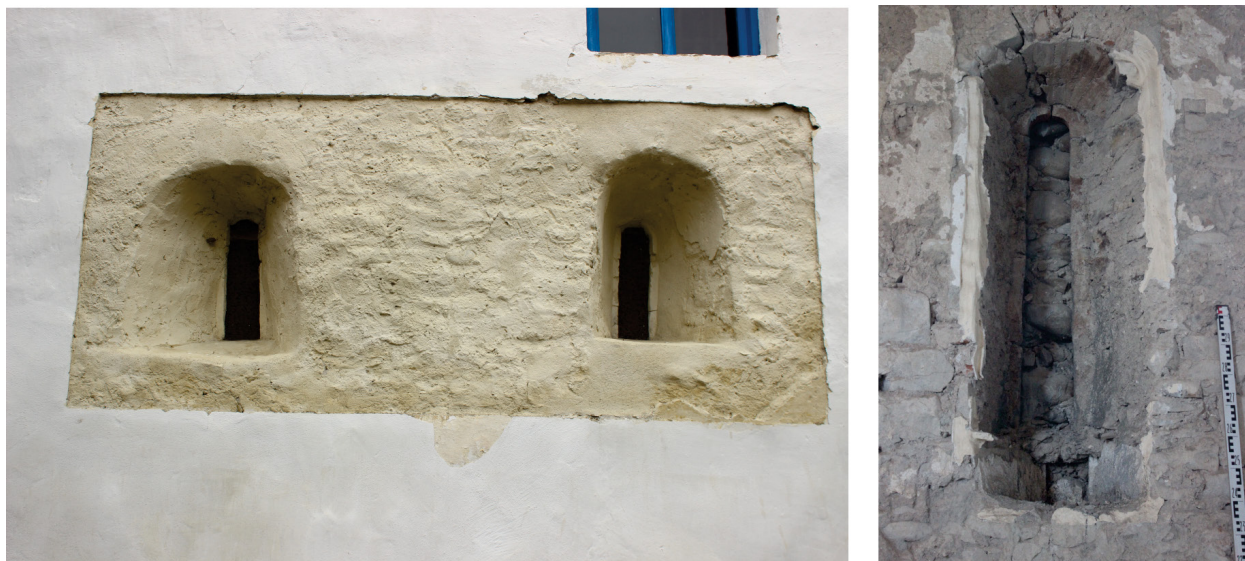
10. Átalakított ablakok a déli falon / Reshaped windows

A hajó déli falán különböző méretű ablakok találhatók. A fal nyugati felén viszonylag alacsonyban nagyon kis félköríves záródású nyílások láthatók (belső béllet: 60/70 cm, az ablak nyílása: 12/45 cm), ezek közül a legkeletebbit utólag jóval magasabb, téglakeretes, de még mindig félköríves lezárására alakították át (béllet: 55/170 cm, ablaknyílás: 16/95 cm). Ezt az ablakot kívülről gótikus támpillér takarja. A hajó keleti felén viszont már csúcsíves, a szentély ablakaihoz hasonló ablak található. Az ablakok tehát önmagukban is jelzik, hogy a jelenlegi hajó kialakítása három eltérő korhoz kapcsolható.

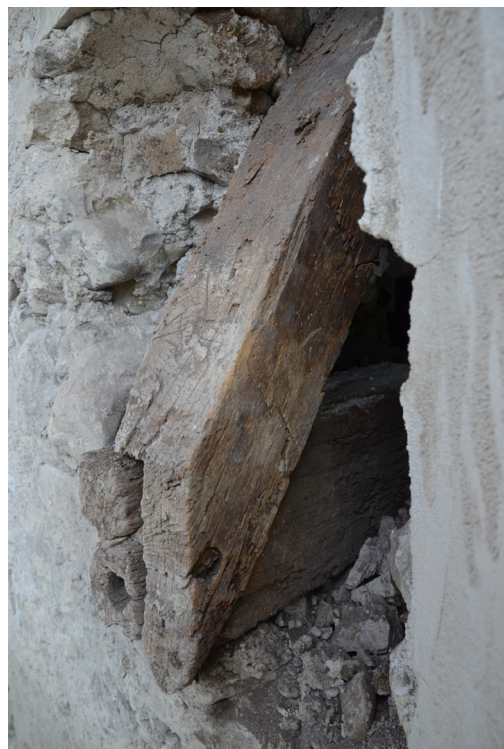
11. A 14. századi tető csomópontja / Joint of the 14<sup>th</sup>-century roof

A párkány magasítását és ennek Anjou-kori keltezését a hajófal északnyugati részén kibontott famaradványok is megerősítik. A Fehér János által kibontott kötőgerenda/szarufa csomópont illesztése lapolással történt, ami az eddigi erdélyi adatok alapján a 14. századi ácsok megoldása volt (30. kép).<sup>14</sup>

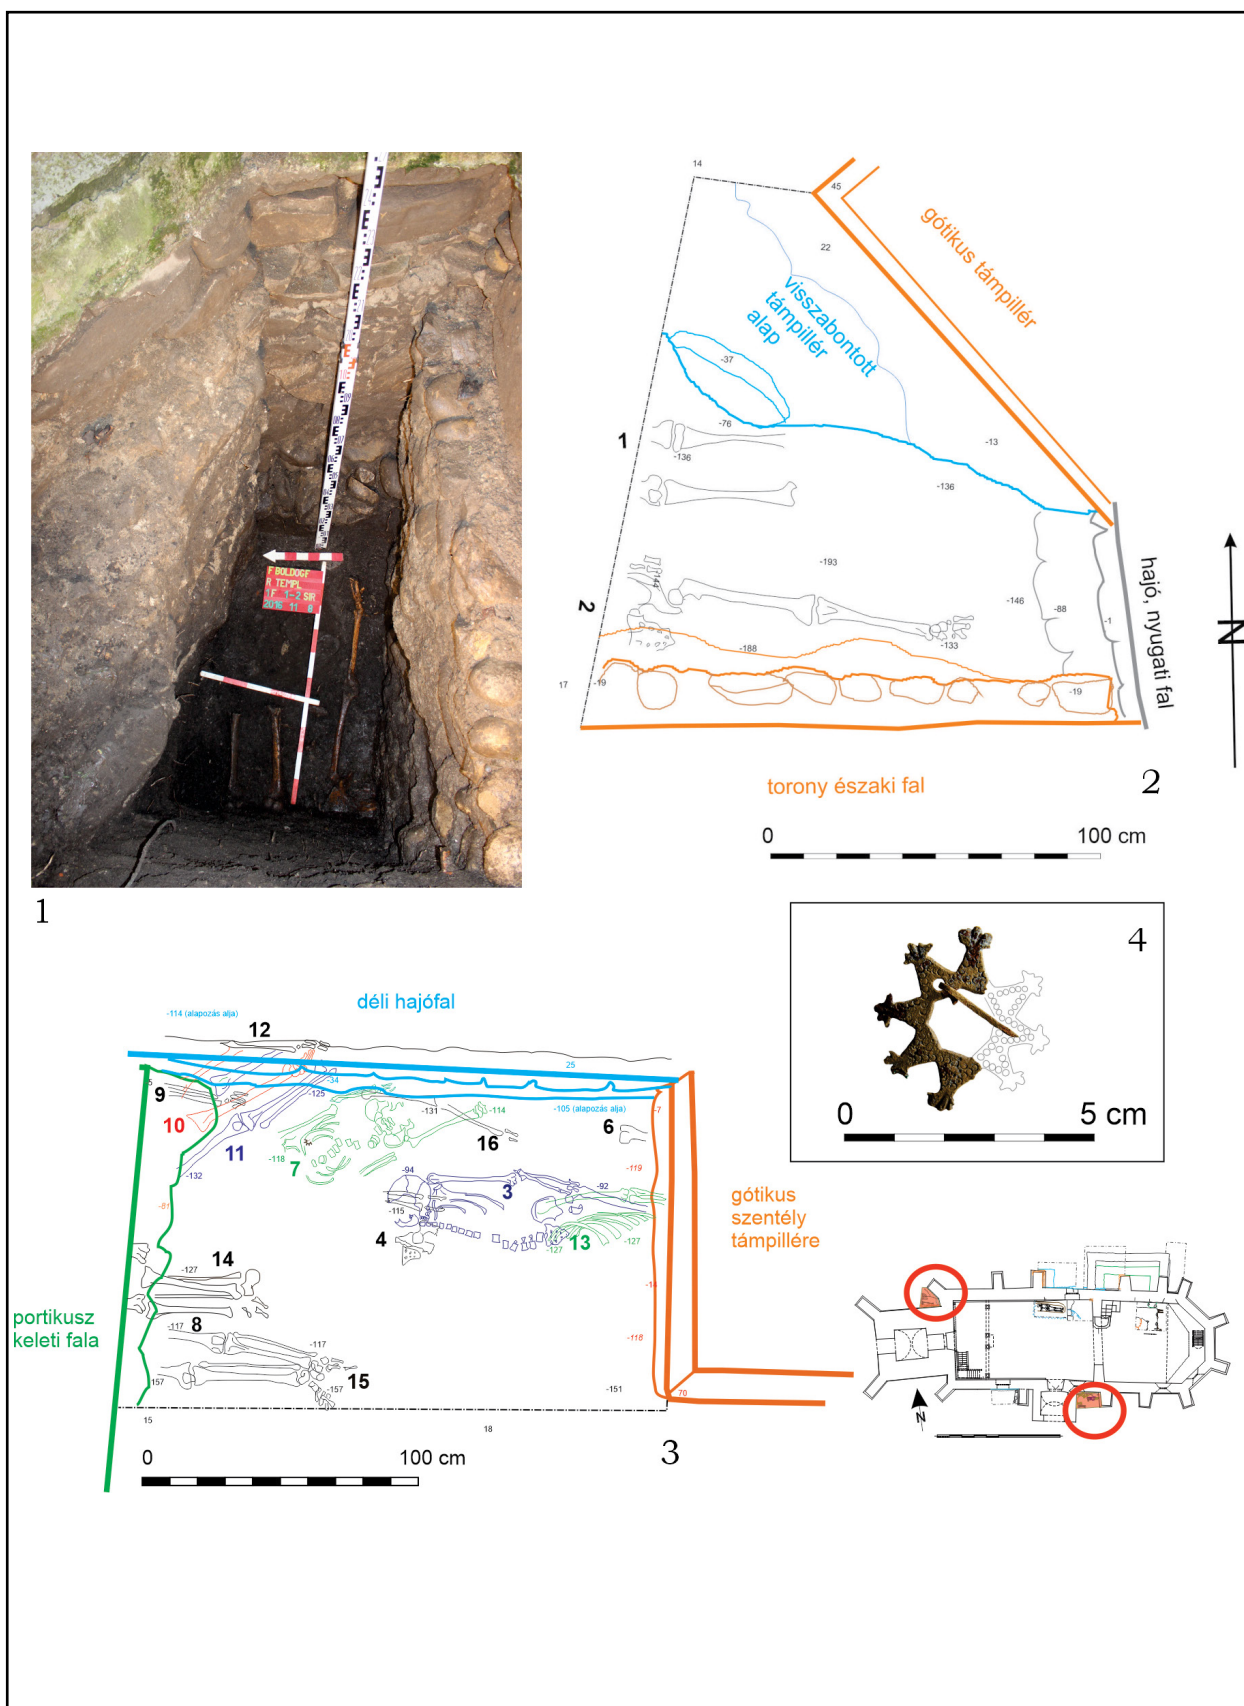
2. tábla. 1. A 2017/3. szelvény; 2. A 2017/3. szelvény északról; 3. A középkori sekrestyék alapfalai; 4. Az elbontott középkori sekrestyék és a hajó északnyugati sarka / Pl. 2. 1. Section 2017/3; 2. Section 2017/3 from north; 3. Walls of medieval sacristies; 4. Walls of medieval sacristies.

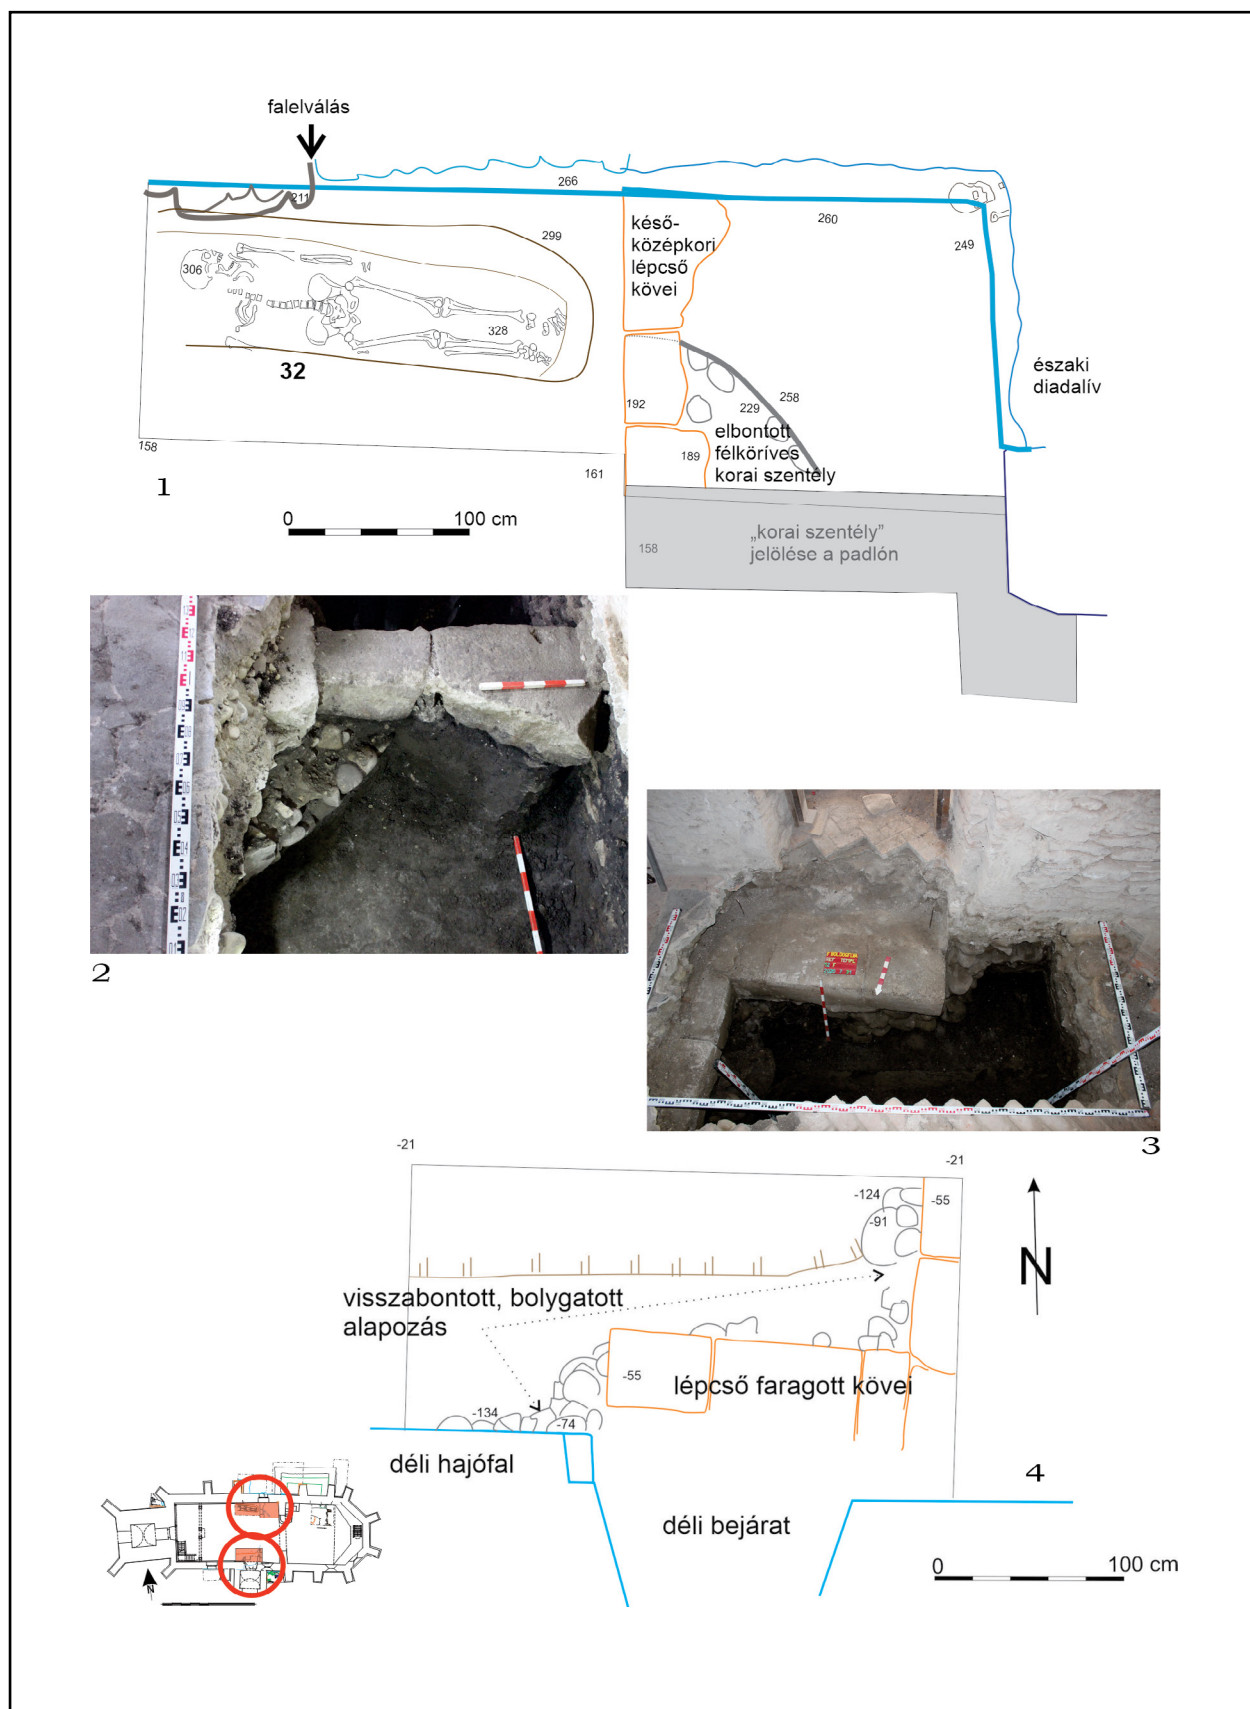
4. tábla. 1. A 2020/10. felület; 2. A félköríves korai szentély; 3–4. Korai szentély déli falmaradványa / Pl. 4. 1. Section 2020/10; 2. The early semicircular chancel; 3–4. The remains of the earlier chancel.

A habarcsok vizsgálata igazolta a régészeti periodizációt. A 3–4. szelvényekben a késő gótikus szentély és sekrestye falaiból vett habarcsminták egyeznek (világosszürke, sok apró kavicsal, téglatöredék nélküli – 'A' habarcs), ettől eltérően a korai sekrestye habarcsa jóval több és nagyobb mézsdá omladékból előkerült ép padlótégla méretei: 4,3 x 13,2 x 26,2 cm (4. tábla, 1–2. kép).

Ennek a szentélynek a túlsó indítását a déli bejárat előtt nyitott **11. szelvényben** már nem sikerült egyértelműen azonosítani. Itt a déli bejárat belső, illetve a déli mellékoltárhoz vezető nyugati késő középkori lépcsőfokok alatt előkerült a korai hajóhoz tartozó alapozási tömb (teteje: -74/-91 cm, alja: -124/-34 cm), de az eredeti alapozási falsík nem maradt meg (4. tábla 3–4).

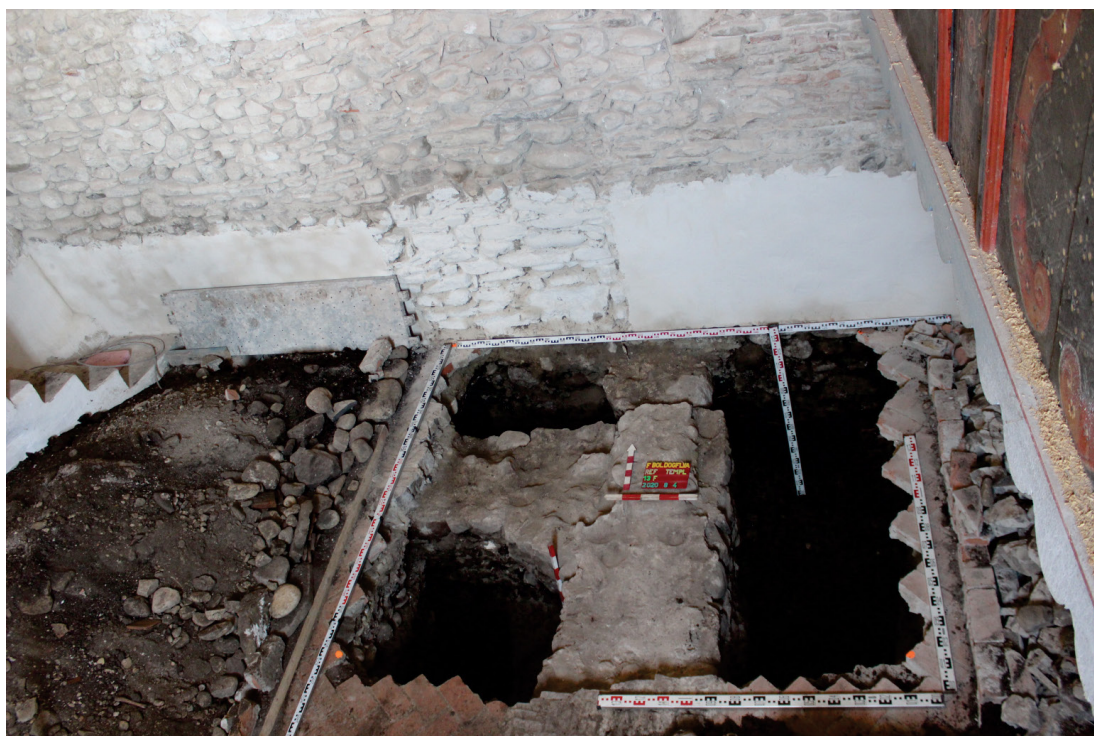
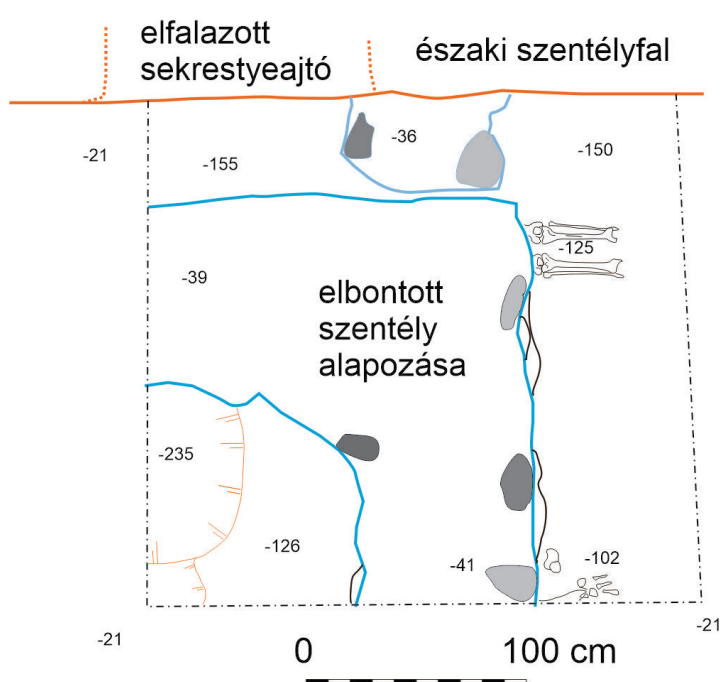
5. tábla. 1–2. A 14. századi szentély záródása / Pl. 5. 1–2. The 14<sup>th</sup>-century chancel

Utolsóként az 1974-ben részben feltárt egyenes záródású szentély északi felét hitelesítettük a mai szentély északi felében nyitott **13. szelvénnel**. A mai padló alatt mindössze -20 cm-rel (a  $\pm 0,0$  ponttól -41 cm, alja: -111 cm) már előkerült a 80 cm szélességű egyenes záródású szentély visszabontott alapozása (5. tábla 1–2).
