Egy meghibásodott turbófeltöltő károsodáselemzése

Failure Analysis of a Damaged Turbocharger

Dobránszky János

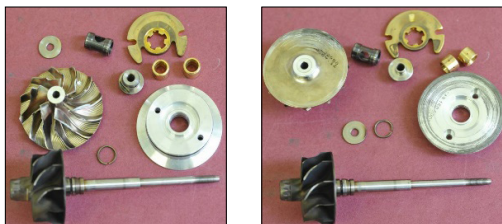
1. ábra. A meghibásodott turbófeltöltő belső szerelvényének alkatrészei; a turbina + tengely szerelvény teljes hosszúsága 120 mm

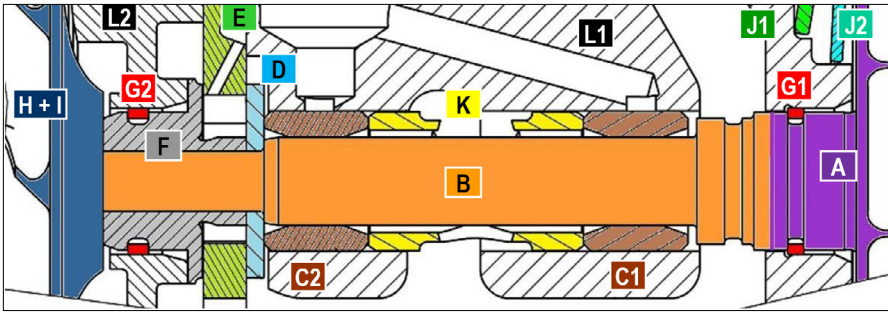
2. ábra. A turbófeltöltő tengelykörnyezeti szerelvényei: A = turbinakerék, B = tengely, C = csapágypersely, D = csapágyalátét, E = axiális csapágy, F = tömítőpersely, G = labirintgyűrű, H = hátlap, I = kompresszorkerék, J = hővédőlemez (tányérrugó), K = csapágypersely-távtartó, L = ház

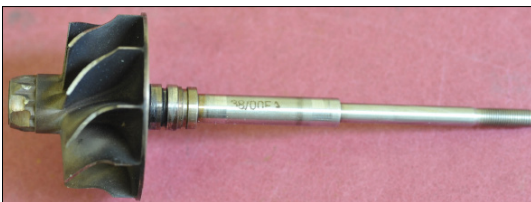
4. ábra. Az összehegesztett turbina + tengely
