Ortopédiai ortézis károsodási folyamatainak vizsgálata

Examination of Damage Processes of Orthopaedic Orthosis

Vincze Kata Dóra

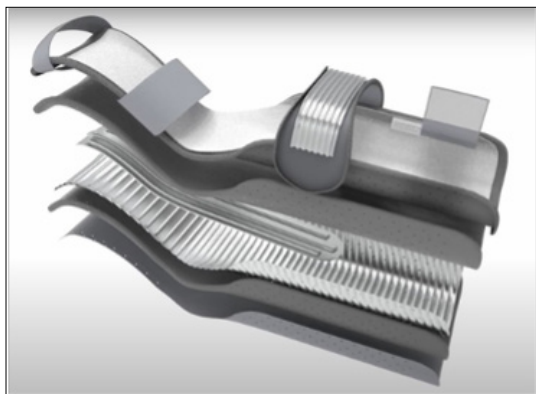
1. ábra. Robbantott ábra a palmáris alkarcsín rétegeiről [5]

A termék, melyet az 1. ábra szemléltet, kétfajta lemezből (vastagságuk 0,2 mm és 1,1 mm) lett összeállítva szegeccses rögzítéssel. A vékonyabb lemez a karra történő ráhajlítást biztosítja, a vastagabb pedig a tényleges rögzítésért felel. A röntgenmikroszkópos képen azonnal kivehető volt, hogy a használt termék a csukló magasságában, teljes szélességében el van törve. A panaszolt eszközön a határozott törés csak a vastagabb, 1,1 mm

vastagságú merevítőlemez érintette. A vékony, 0,2 mm vastagságú, hullámosított alumínium a terhelés hatására csak részlegesen, illetve a fásztott eszköz esetében egyáltalán nem is tört el (2. ábra).

Ebből a tulajdonságból arra lehet következtetni, hogy a vastag merevítőlemez ridegebben viselkedik, így a kifáradással szemben kevésbé ellenálló.

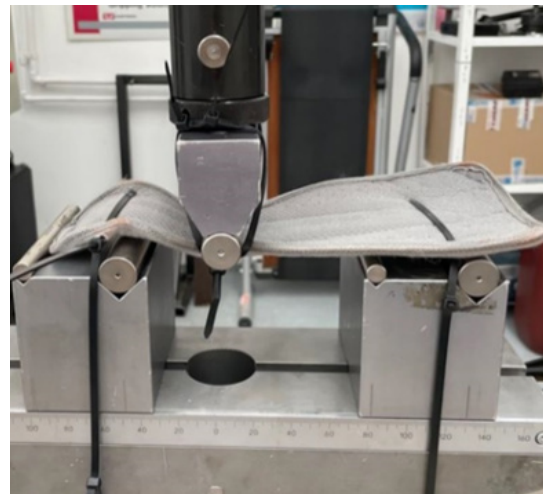
4. ábra. Az ortézis a fásztóvizsgálathoz kialakított készülékben

A fásztóvizsgálatot egy, a BME Biomechanika Kutatóközpont által biztosított, INSTRON 8872 típusú, szervohidraulikus terhelőgéppel végeztem a 4. ábrán látható készülékbe fogva az ortézist. A gép maximális terhelhetősége 20 000 N, keresztfejmozgási sebességtartománya 0,001–1000 mm/min.

A fárasztóvizsgálatot két részletben végeztem el. Először gyorskötözős rögzítés nélkül, 1 Hz vizsgálati frekvenciával, 10 mm pozíciószabályozással, kb. 400 ciklus időtartamig terheltem az eszközt. Ez a módszer nem bizonyult alkalmasnak. A második módszer volt a gyorskötözővel való rögzítés (4. ábra). Ebben az esetben valós terhelésnek tettem ki a sín kb. 1500 cikluson át, 2 Hz frekvenciával, szintén 10 mm pozíciószabályozás mellett. A kiértékelést csak a valós terhelést szimuláló, második befogási módszert használó vizsgálatra végeztem. Az eredmények kiszámítására és a grafikonok elkészítésére MATLAB 2021 (The Math Work, Inc., Massachusetts, USA) szoftvert használtam.
