## A KOLOZSVÁRI SZENT MIHÁLY-TEMPLOM 1867–1869 KÖZÖTTI HELYREÁLLÍTÁSA ÉS ANNAK ELŐZMÉNYEI\*\*

Kulcsszavak: Kolozsvár; plébániatemplom; 19. század; restaurálás; boltozatok

During its existence, the medieval Church of St. Michael in Cluj has been repaired several times. The church's history of the 19<sup>th</sup> century is generally associated with the construction of a new tower (1836-1862) and the demolition of the buildings around the church, and the reorganisation of the main square. Most of the research has focused on these two major interventions. Although, it took place in the surrounding, it also had an impact on the church itself and vice versa. In addition, further repairs were made on the church between 1867-1869. Regarding these works, several questions arise: were the medieval walls preserved in their original form; what restoration efforts were carried out in parallel with the construction of the new tower; what were the determinants behind the decisions, and who were the experts?

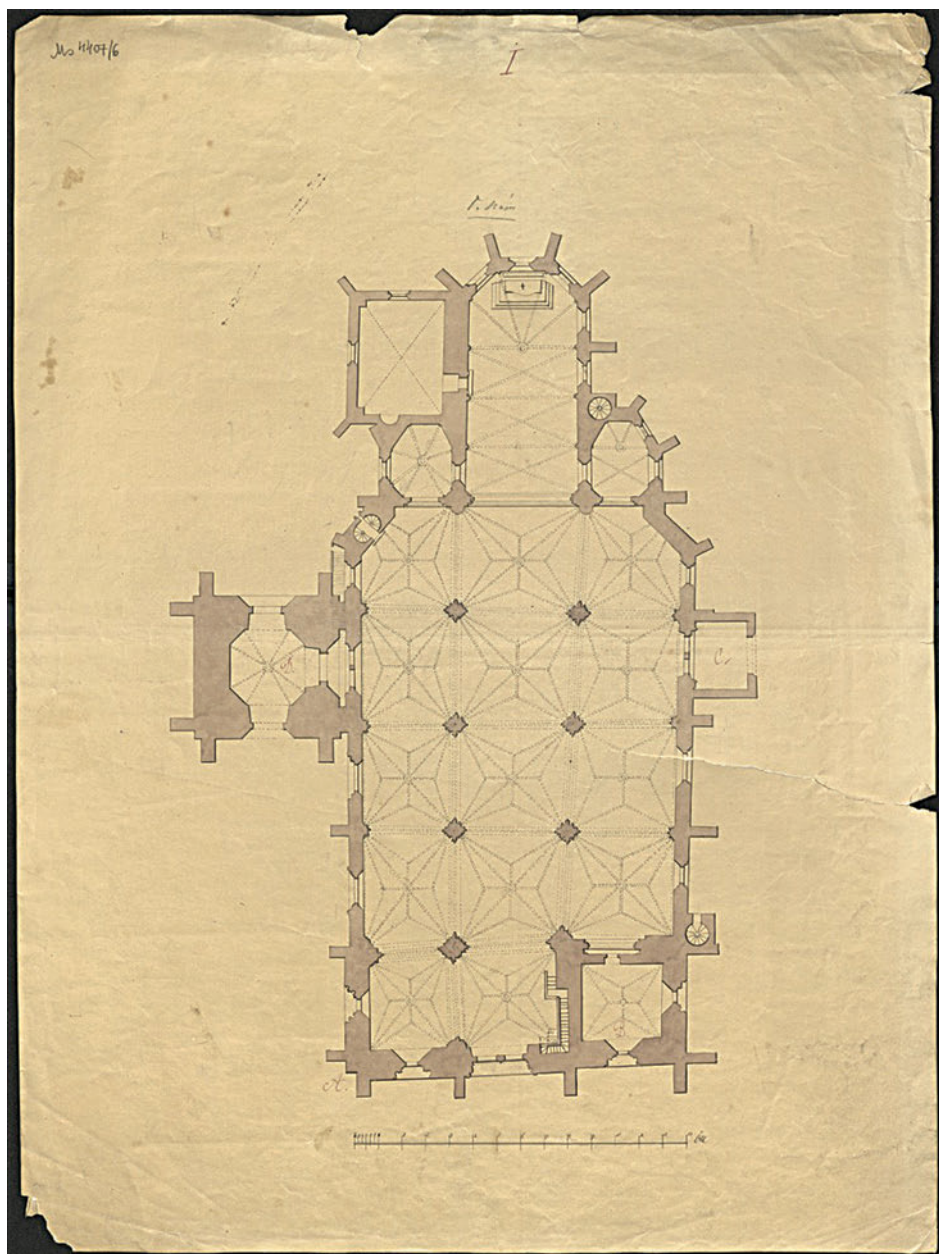
1. A templom alaprajza, 1862 körül

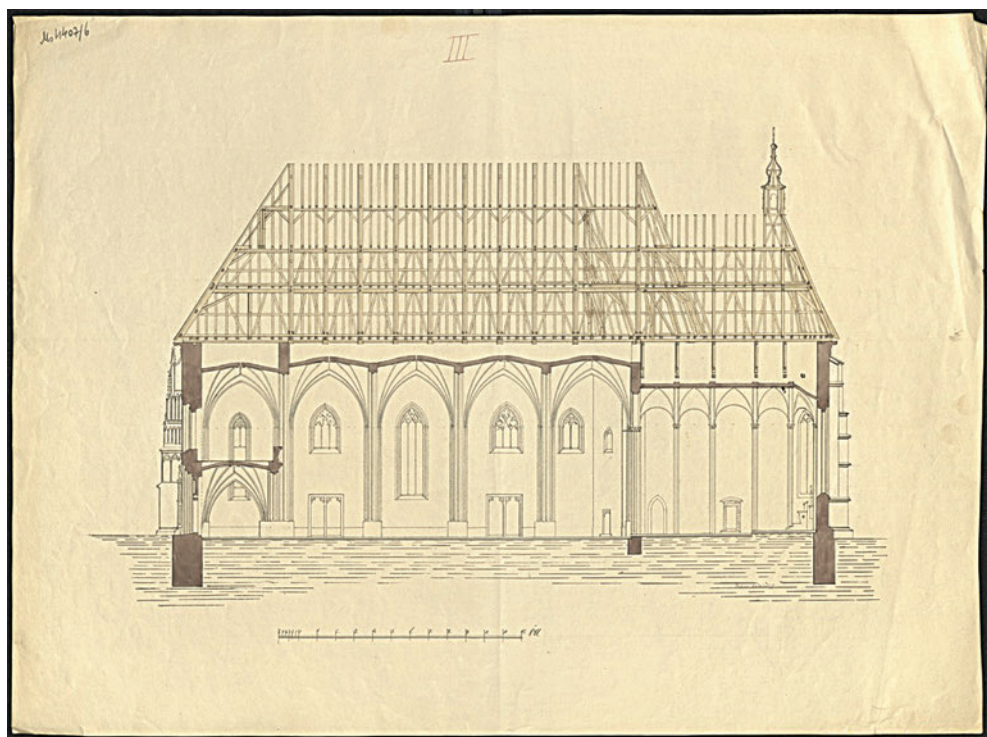
2. A templom hosszmetsete, 1862 körül

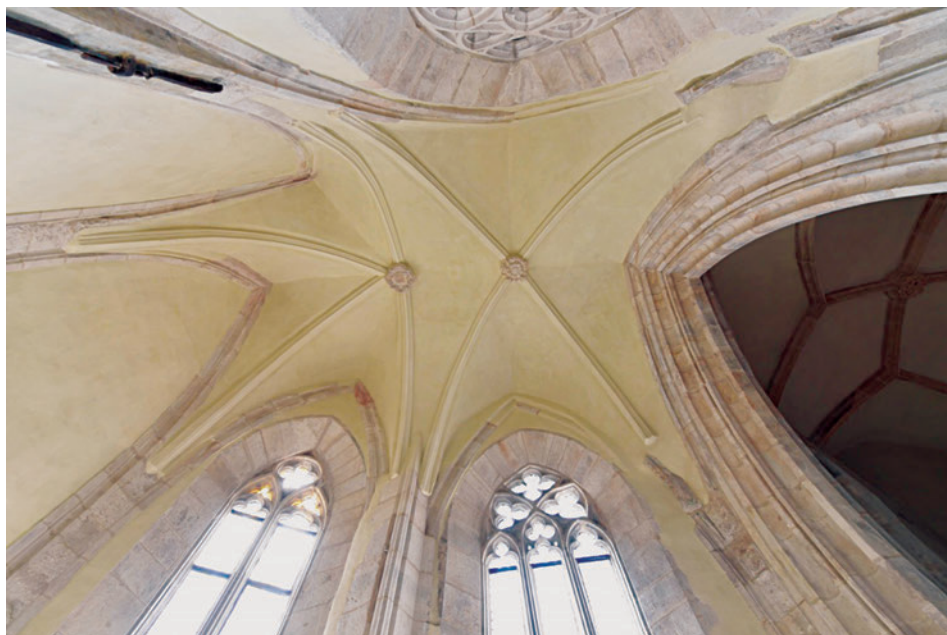
*3. A déli mellékszentély boltozata*

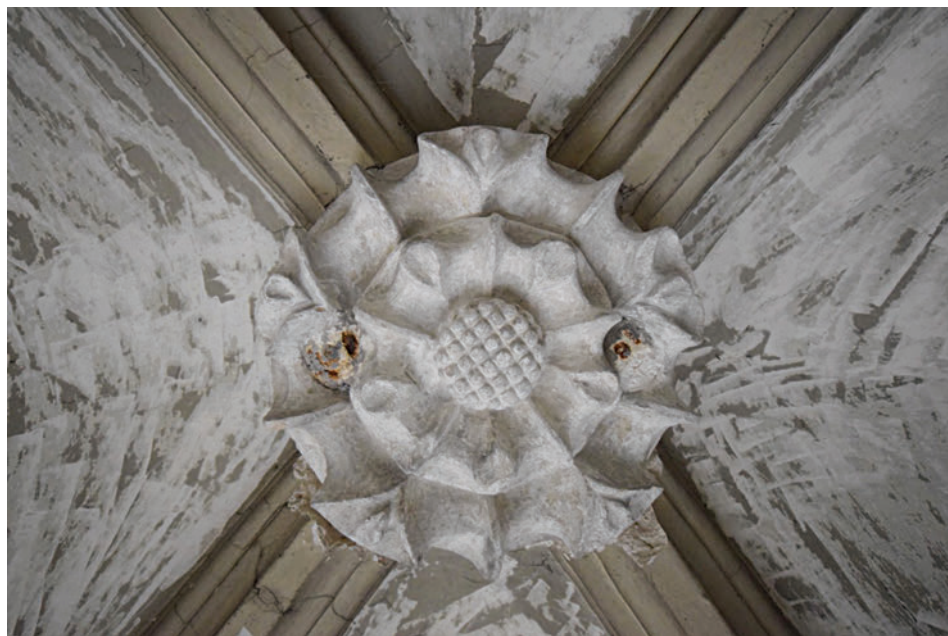
*4. A déli mellékszentély boltozatának nyugati zárókőve*

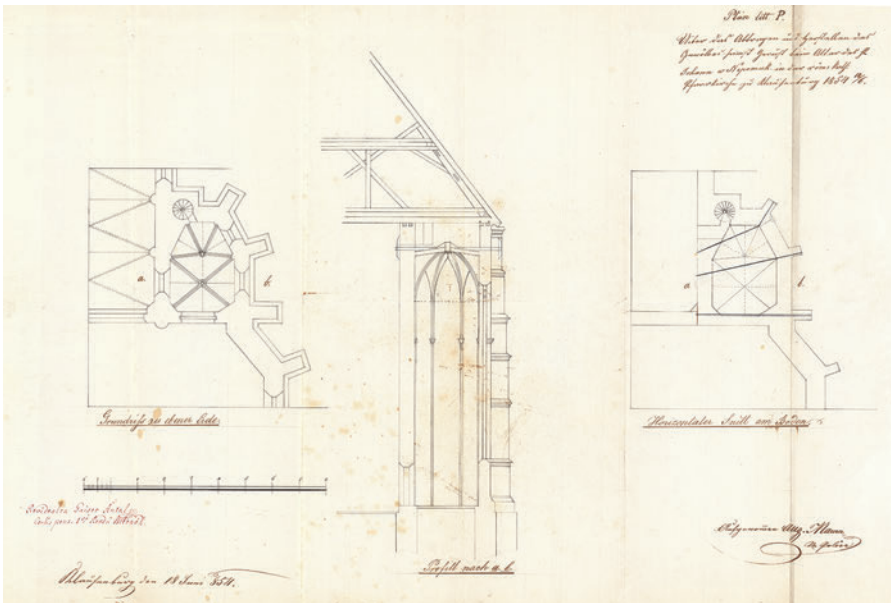
5. Gaiser Antal terve a déli mellékszentély új boltozatához: felülnézet, keresztmetszet és a felülnézeti rajz a vonóvasakkal, 1854

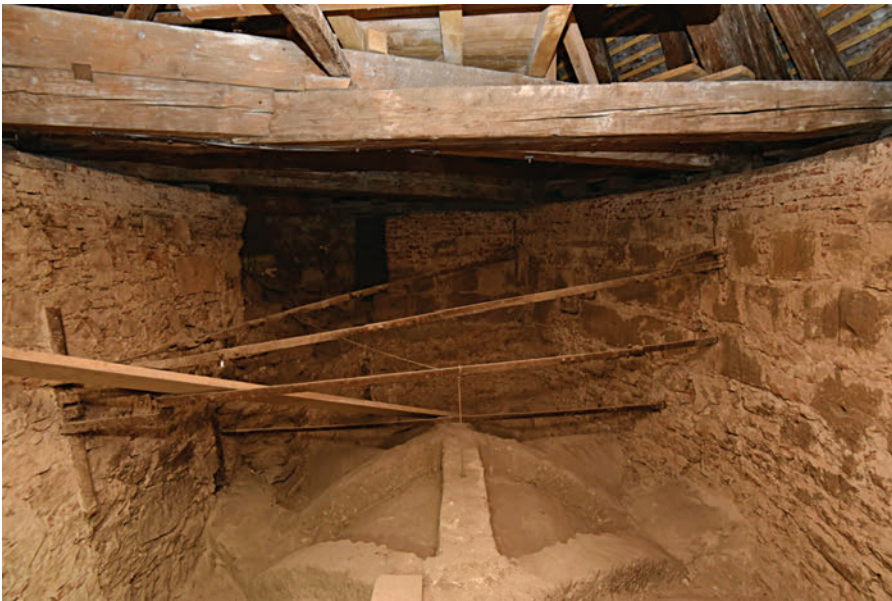
6. A déli mellékszentély boltháta, a koronafal és a gádorfal közti vonóvasak. Balra, középen a csigalépcső kijárata

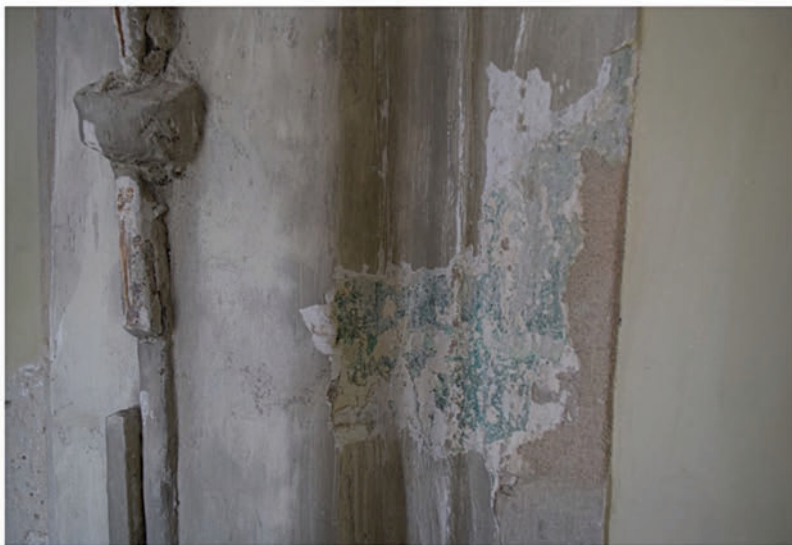
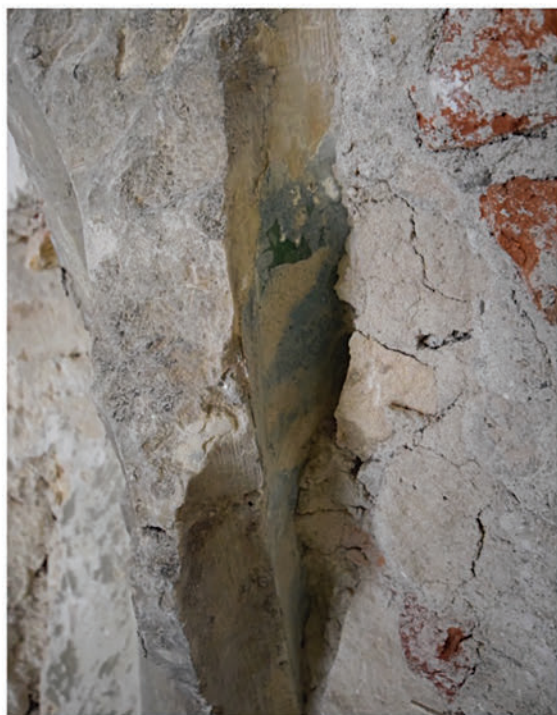
7. Fent: Déli mellékszentély, fejezet fölötti vonóvas a levakolt és zöldre festett, visszafaragott homlokívindításokkal. Lent: Déli mellékszentély, északnyugati késő gótikus bordaindítás zöld festéssel, melyre téglával ráfalaztak

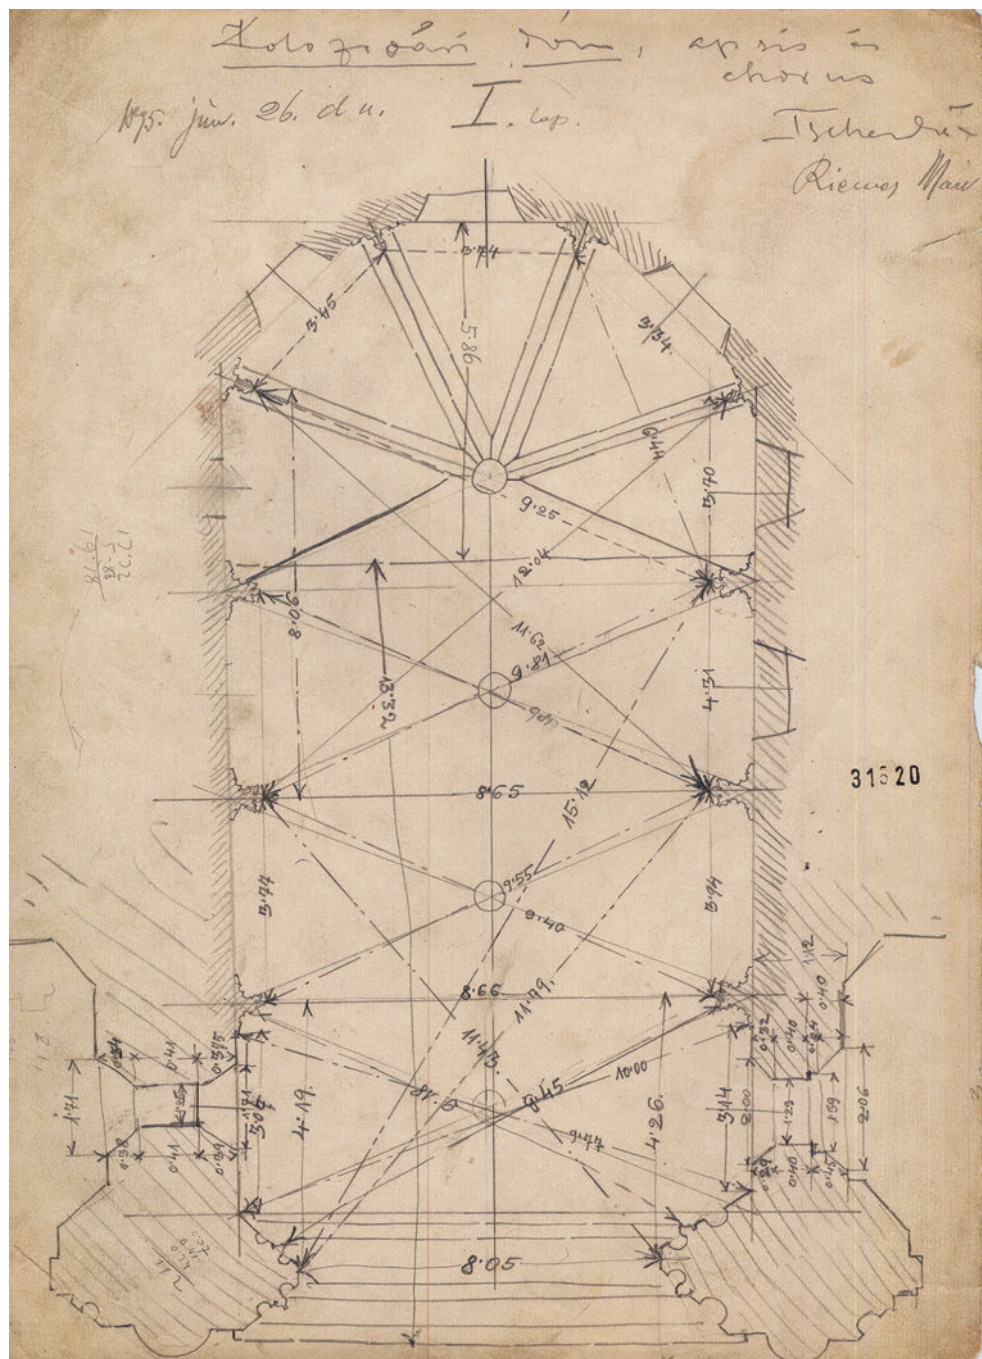
8. A főszentély boltozata, 1895

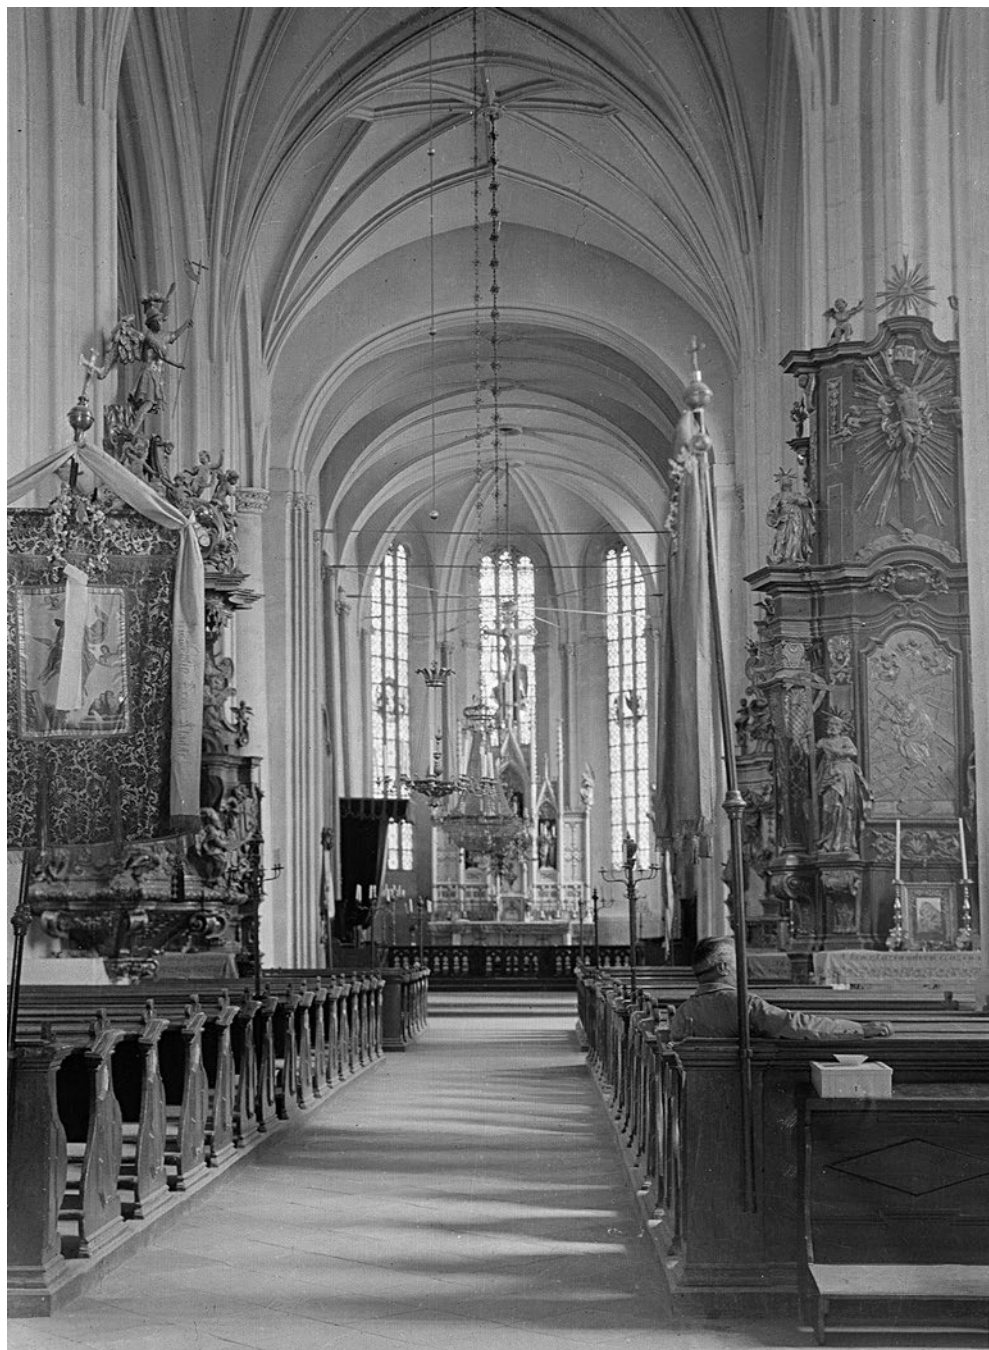
9. Petrik Albert felvétele a templombelsőről, részlet a főszentélyről, 1914 előtt

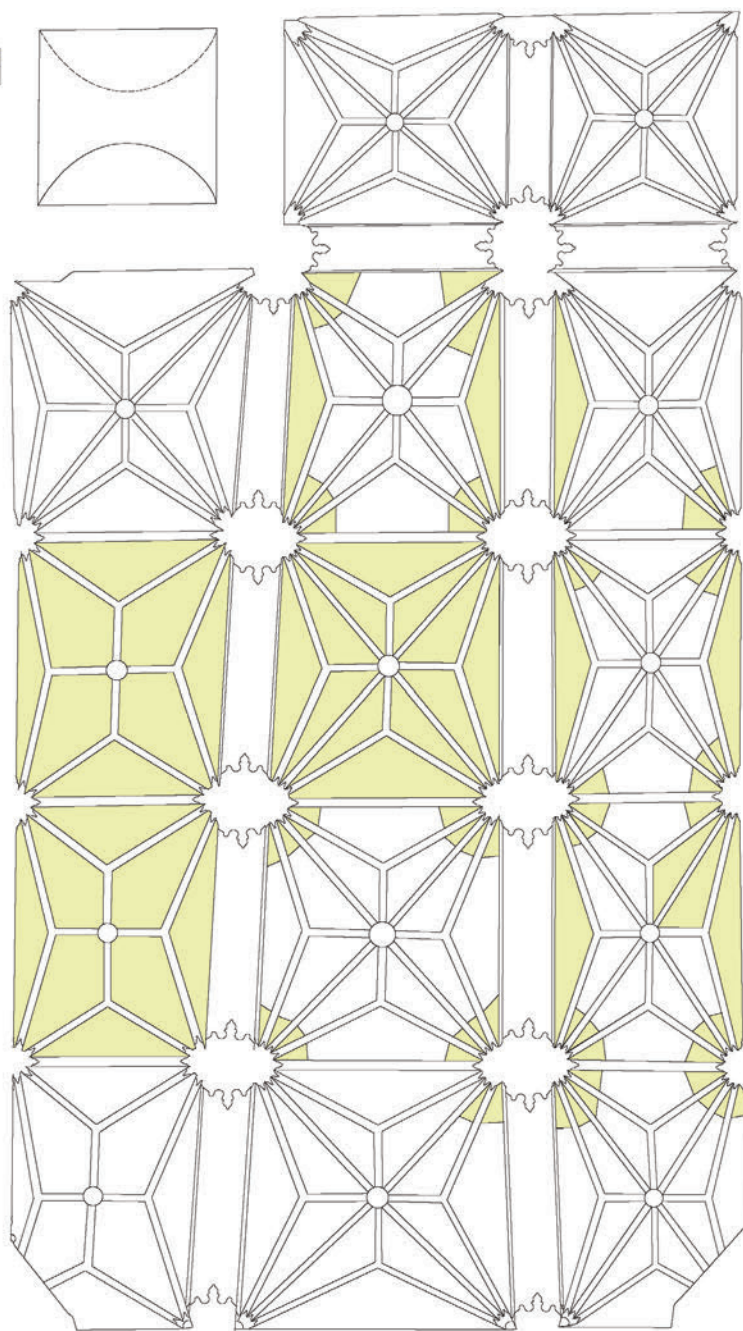
Kővel falazott boltmező  
Téglaíval falazott boltmező

10. A hosszház boltmezőinek falazása, sárgával a kővel falazott süvegek, sötétszürkével a vaspántok. A szerző vázlata, 2020

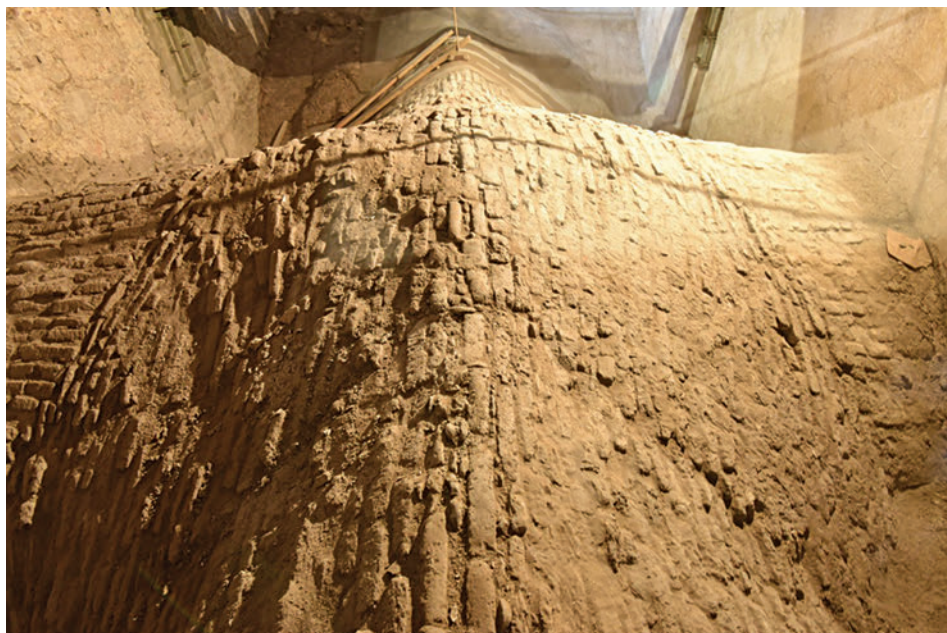
*11. Déli mellékhajó, nyugatról a második, kővel falazott boltszakasz boltháta*

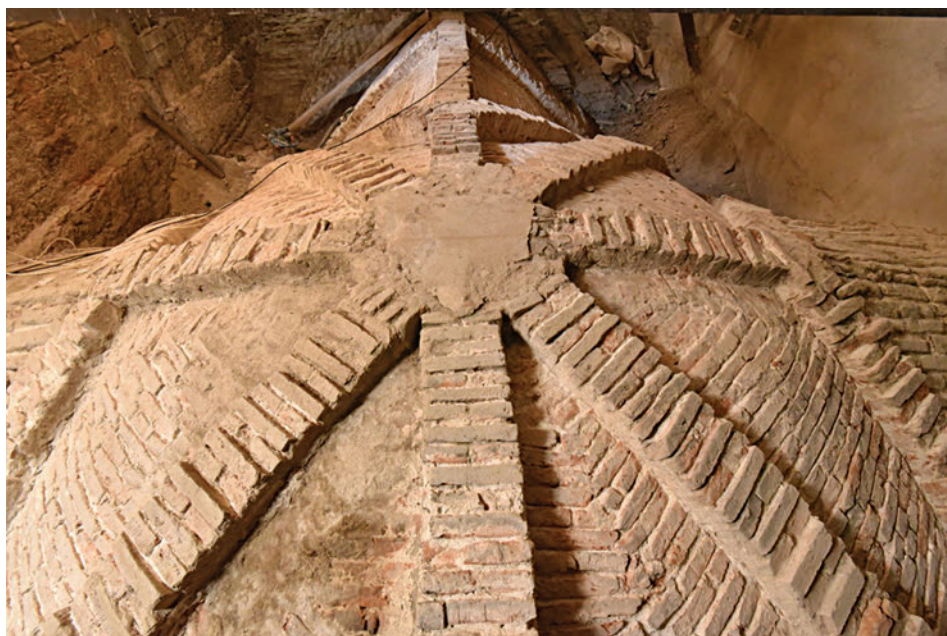
*12. Északi mellékhajó, nyugatról az első, téglával falazott boltszakasz boltháta*

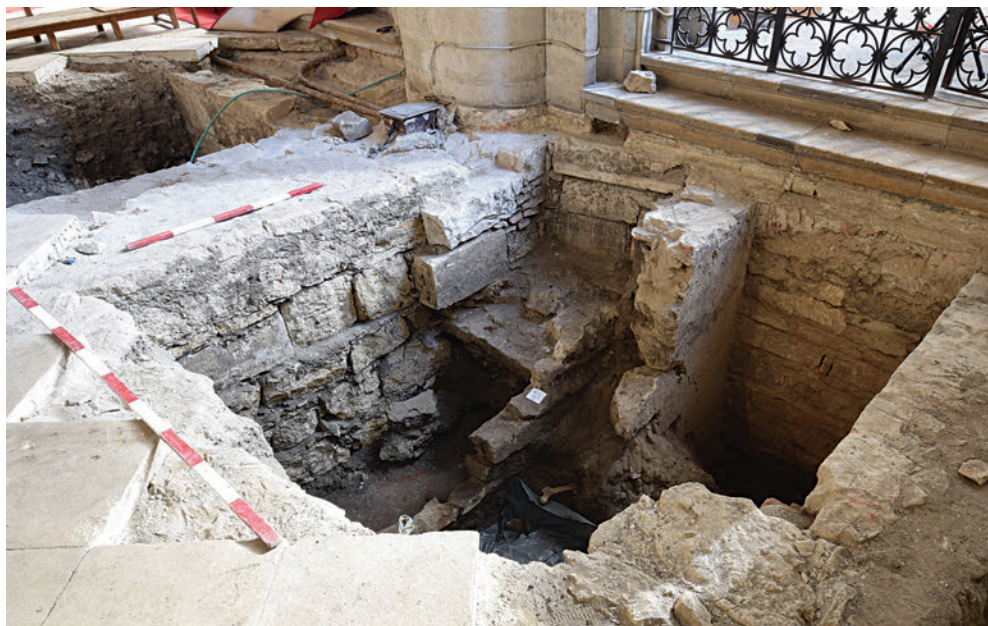
*13. A déli diadalívpillér körüli alapozás és annak megerősítése*

13. A déli diadalívpillér körüli alapozás és annak megerősítése. Lupescu Radu felvétele, 2017  
 Reinforced foundation around the south pier of the triumphal arch. Photo: Radu Lupescu, 2017  
 Consolidarea fundației în jurul stâlpului sudic al arcului de triumf. Foto: Radu Lupescu, 2017

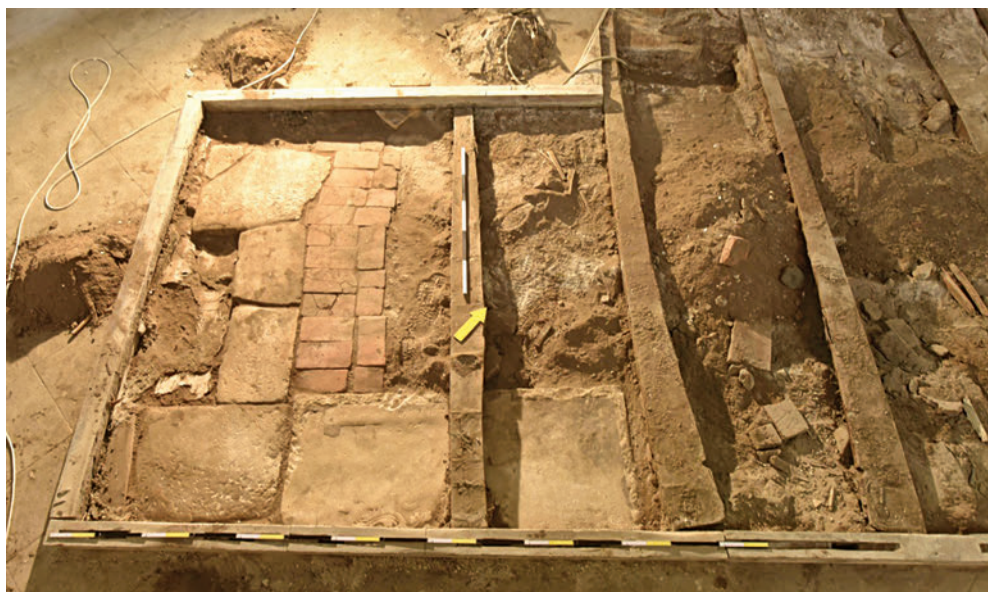
*14. Korábbi padlóburkolat a padok alatt*

14. Korábbi padlóburkolat a padok alatt. Lupescu Radu felvétele, 2021  
 Previous floor under the benches. Photo: Radu Lupescu, 2021  
 Podea anterioară de sub bănci. Foto: Radu Lupescu, 2021
