FIATAL MŰSZAKIAK TUDOMÁNYOS ÜLÉSSZAKA

ELŐGYÁRTMÁNY KÜLÖNFÉLE HIBÁINAK HATÁSA A HÁTRAFOLYATOTT TERMÉK MINŐSÉGÉRE

Lukács Zsolt, Dr. Gál Gaszton

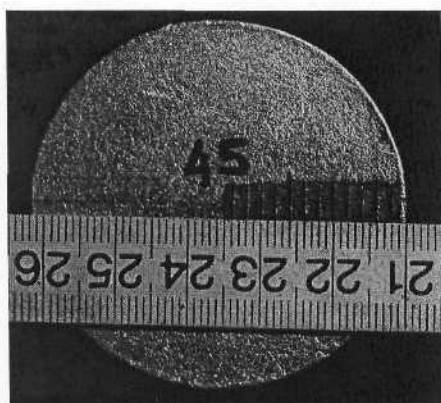
1. ábra.

tárcsákat. Így az anyagáramlás az alakítás során nyomon követhetővé vált. Ilyen jelöléssel ellátott tárcsa látható az 1. ábrán. Természetesen e jelöléseknek olyannak kell lenniük, hogy elviseljék a folytatás előtti koptatást és kenést, továbbá ne befolyásolják az anyagáramlást. A végelelemes futtatások és az alakítási kísérletek eredményei az anyagáramlás tekintetében jó egyezést mutattak. Ezek figyelembevételével az alakítás folyamatára az alábbi következtetések vonhatók le:

Az anyagáramlás vizsgálata céljából a szakirodalmi áttekintés és egyszerű előkísérletek elvégzése után végelelemes modellezést végeztünk. A modellezést a Qform nevű, alakítástechnológiai folyamatokat modellező szoftver segítségével végeztük. A végelelemes modellezésből kapott eredmények realitását, megbízhatóságát alakítási kísérletekkel igazoltuk. Kidolgoztunk egy olyan módszert, aminek segítségével a folytatás után is azonosítható jelölésekkel láttuk el az előgyártmányként szolgáló
